## Renovierungsbericht

Max Maerz - 1876

St. Nikolaus in Dettenschwang

Orgelbau Benedikt Maria Schreier - 2023

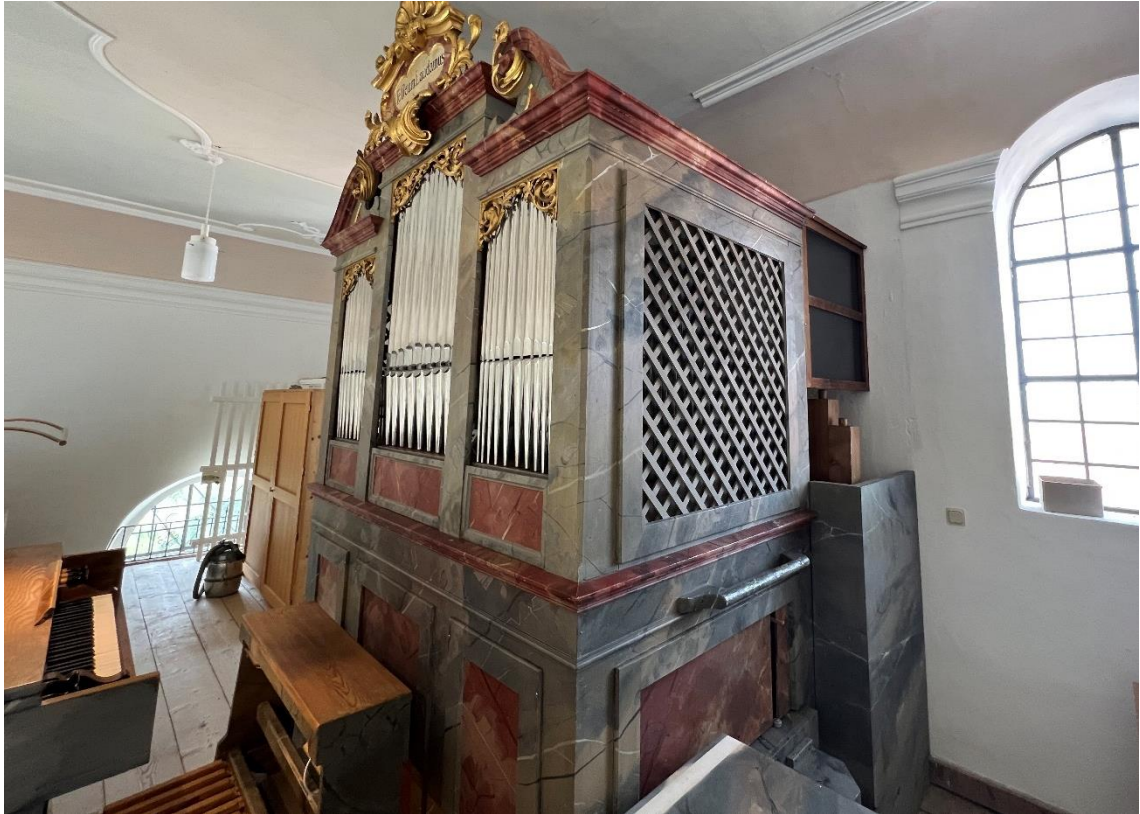
Abbildung 1

Die 1876 von der Münchener Orgelbaufirma Max März eingebaute, einmanualige Orgel steht auf der zweiten Westempore der dem Hl. Nikolaus geweihten Kirche in Dettenschwang und zeigt einen neobarocken, mittelsymmetrischen Prospekt mit drei Flachfeldern (Abbildung 1). Die Rundlabien der diatonisch angeordneten Pfeifen sind auf einer Ebene angeordnet. Die rechteckigen Pfeifenfelder schließen nach oben mit barocken, floralen Dekorelementen ab. Links und rechts über den Außenfeldern sind profilierte Gehäusekränze und nach oben gerichtete Voluten mit vergoldetem Zierwerk angeordnet. Über dem Mittelfeld thront eine reichlich geschmückte Kartusche mit der Aufschrift: *Te Deum Laudamus*

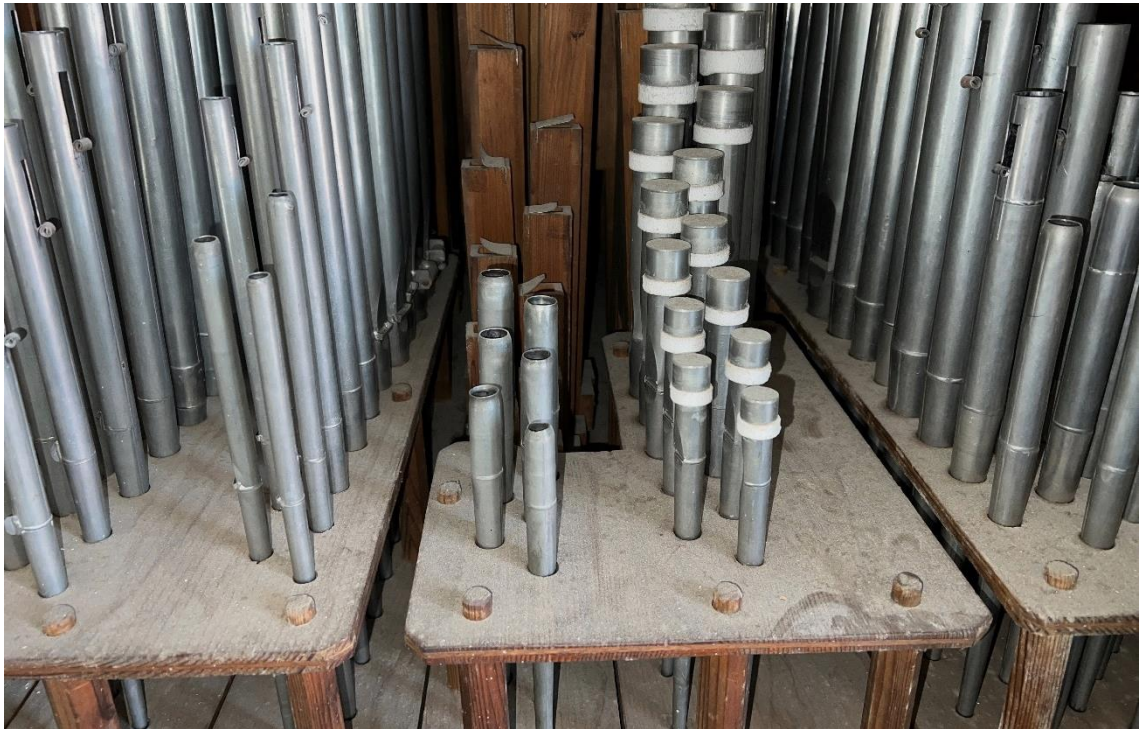
Abbildung 4

Das Metallpfeifenwerk ist insgesamt sehr sauber hergestellt worden und sind im Allgemeinen in einem zufriedenstellenden Zustand (Abbildung 4). Handschriftliche, eingeritzte Ton und Registerbezeichnungen sind über dem Labium, an der Pfeifenmündung oder am Fuß zu finden. Die Pfeifenkörper wiesen leichte Dellen auf und einige Stimmrollen waren etwas verbraucht. Die Bärte sind insgesamt in einem guten Zustand und weisen kaum verbogene Stellen auf (Abbildung 5). Die alte Lötfarbe ist nach wie vor in den Pfeifen zu sehen. Die Stimmhüte der gedeckten Metallpfeifen wurden 1999 neu beledert und sind innen teilweise mit Zeitungspapier belegt. Ebenso mussten bei der Restaurierung einige Pfeifen neu ergänzt oder angelängt werden. Im Bassbereich standen aufgrund der weniger geeigneten Stuhlrastranordnung über mehrere Stöcke hinweg in der 8' Lage die Pfeifen etwas schräg in den Rastern. Die Mixtur steht auf ihrem Stock sehr eng zusammen (Abbildung 6). Die Kerne der Metallpfeifen sind überwiegend mit tiefen und zahlreichen Kernstichen versehen (Abbildung 7). Das Pfeifenwerk war insgesamt bereits sehr verstaubt.

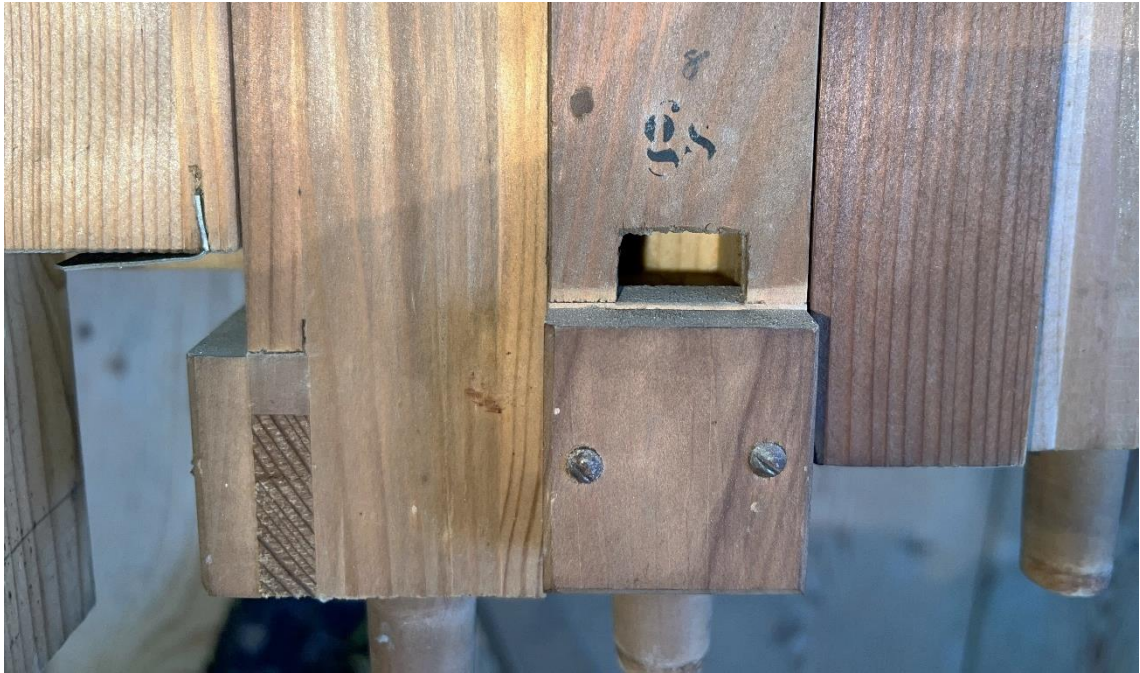
Abbildung 9

Das Holzpfeifenwerk ist ebenso insgesamt in einem sehr guten Zustand und handwerklich solid hergestellt worden. Die Pfeifenkörper bestehen aus Nadelholz, im Diskantbereich wurde das Labienbrett auch aus Obstholz gefertigt. Ebenso sind die geschraubten Vorschläge und Kerne aus Hartholz wie Eiche, Buche und Obstbaum hergestellt (Abbildung 9). In den Basslagen sind statt Kernblöcken aus Massivholz Kernplatten mit Hartholzklebern eingebaut, welche mit Dübeln an den Seitenbrettern fixiert sind. Die Kerne der Holzpfeifen sind ebenso mit Kernstichen versehen (Abbildung 10). Die Spunde und Griffen sind aus Nadelholz und mit Leder bezogen, welches aber teilweise nicht mehr richtig dicht wurde. Für die Stimmbleche wurden Pfeifenmaterial und Weißblech verwendet. Die Pfeifen sind mit Eisenhaken in Hochraster aus Nadelholz eingesetzt und stehen sicher in den Stocklöchern. Die Diskantpfeifen sind nur in den Stock eingeschlagen. Die Tonbezeichnung der Holzpfeifen ist aufgestempelt (Abbildung 9). An den Holzpfeifen war Schimmelbefall anzutreffen (Abbildung 11).

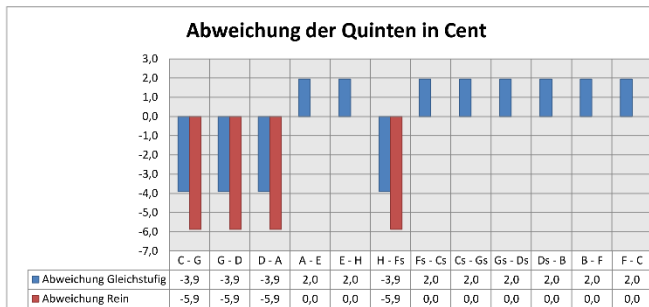
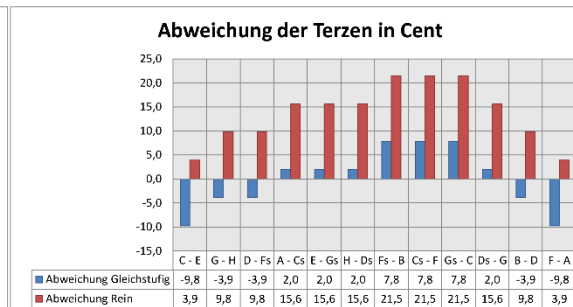
Abbildung 14

Die Temperierung ist Werckmeister III (Abbildung 14) für  $a^1=440\text{Hz}$  bei  $15^\circ\text{C}$  und einem Winddruck im Balg von 86mmWS.

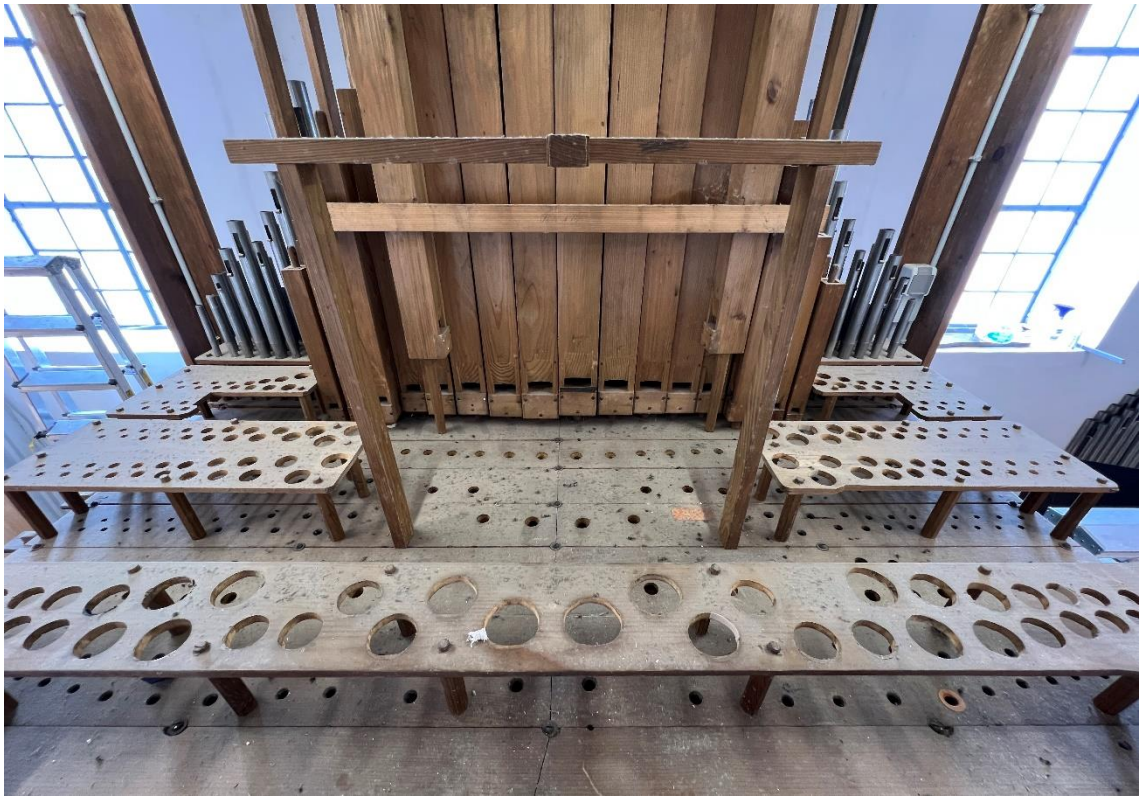
Abbildung 19

von einer Staubschicht übersogen und es hatte sich leichter Schimmelbefall eingestellt (Abbildung 19). 2022 wurden die Ventile im Pedal aufgrund von Heulern durch festgewordenes Leder neu beledert (Abbildung 20).

Stöcke und Raster wurden ausgeblasen und gereinigt. Die Stuhlraster wurden wo nötig ausgebessert und die Rasterfüße verleimt, um ein weiteres Aufreißen der Stuhlraster zu verhindern. Die Lederflansche an den Stöcken wurden aufgebürstet und bei Undichtigkeiten mit Leder aufgedoppelt (Abbildung 21). Risse und Undichtigkeiten in den Stöcken wurden ausgeleimt oder mit Lederstreifen versehen. Das Leinengewebe als Schleifenabdichtung wurde aufgebürstet und abgesaugt. Zur Überprüfung auf Durchstecher und Heuler wurde die Windlade abgedrückt und abgehört. Nach Möglichkeit wurde die Schwergängigkeit der Schleifen durch das Aufleimen von Papier auf die Dämme etwas verbessert. Es musste jedoch ein Kompromiss zwischen Leichtgängigkeit und Dichtheit der Schleifen gefunden werden.

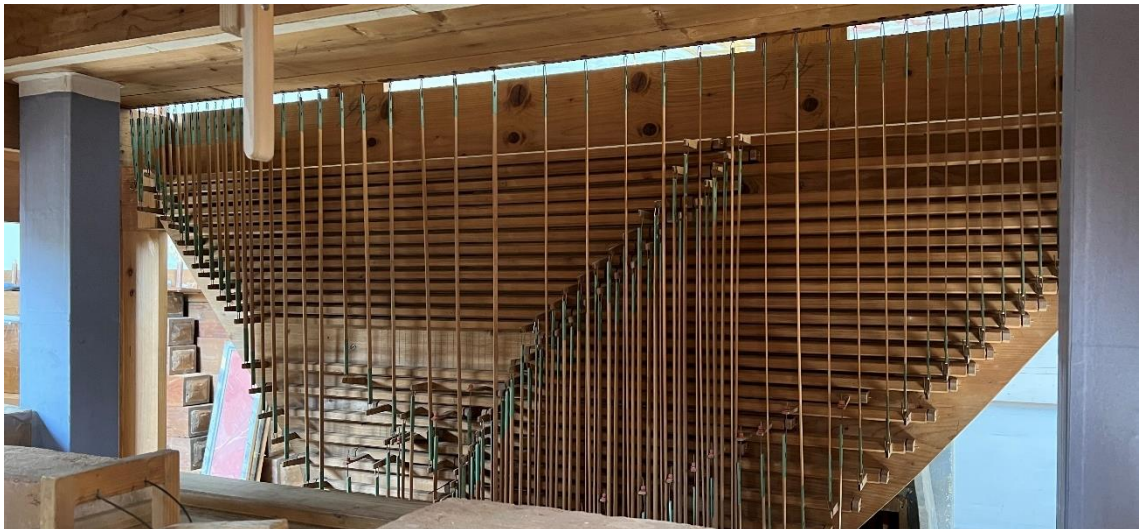
Abbildung 22

Die Taste bedient vom Spieltisch aus einen Stecher, welcher die Bewegung über hölzerne Winkelbalken zum Wellenbrett und schließlich zum Ventil abführt (Abbildung 22). Die Tontraktur besteht aus Fichtenholzabstrakten, welche an den Enden mit einer Papierung verstärkt sind. Um die Abstrakten an die Winkel zu hängen, sind diese mit einer speziellen Drahtkonstruktion ausgestattet und gegen das Ausbrechen mit einer Papierung versehen. Über einen Messingdraht sind die Ventile eingehängt. Durch das Wirken von Metall auf Metall sind beim Orgelspiel Trakturgeräusche zu hören. Für die Regulierung der Traktur wurden am Wellenbrett Holz- oder Ledermuttern eingebaut (Abbildung 23). Bei der Verlängerung der Traktur 1999 wurde ebenfalls ein Rechts-Links-Gewinde unter dem Podium eingefügt, um ein zusätzliches Regulieren der Mechanik zu ermöglichen. Die Wellen sind aus Nadelholz gefertigt und mit 2mm Stahllachsen versehen, welche 1999 eingebaut wurden. Dazu wurden die Hartholzdöckchen aufgebohrt und mit Kerntuch neu garniert (Abbildung 24).

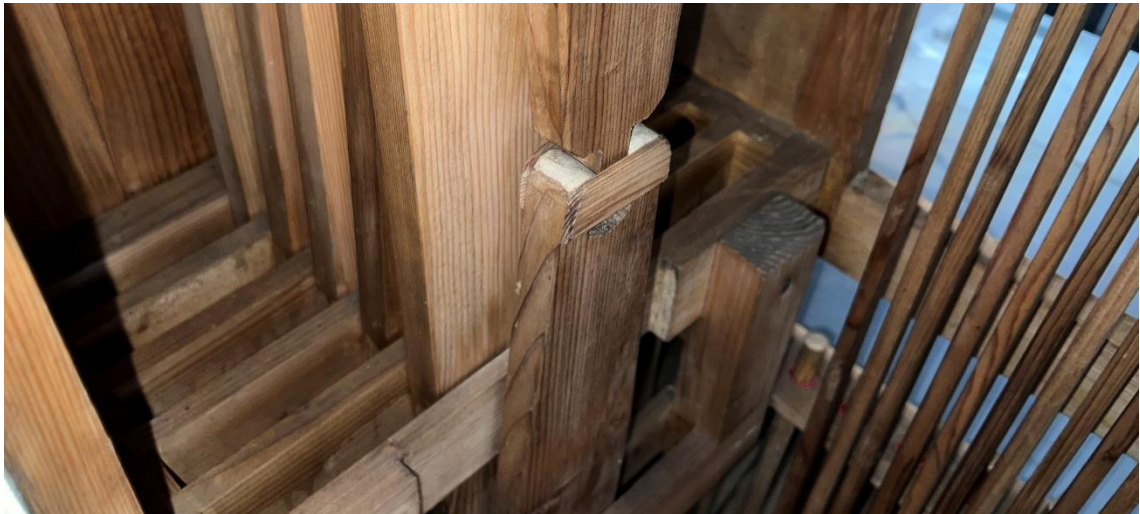
Abbildung 25

Die neben dem Spieltisch untereinander angeordneten Registerzüge bedienen eine massive Zugmechanik aus Nadelholz (Abbildung 25). Vom Abzug aus führt die Zugbewegung über Holzschwerter unter das Podium und wird teilweise über mehrere Metallwinkel auf die Cs-Seite geführt (Abbildung 26). Die dort ansässigen Holzschwerter sorgen für die Umlenkung auf die graphitierten Eichenschleifen (Abbildung 27). Der Schleifenangriff ist beledert. Die Schwerter sind in einer Holznut geführt und mit einem Metallstift geachst. Insgesamt ist die Mechanik auch aufgrund der massiven Bauweise eher schwergängig.

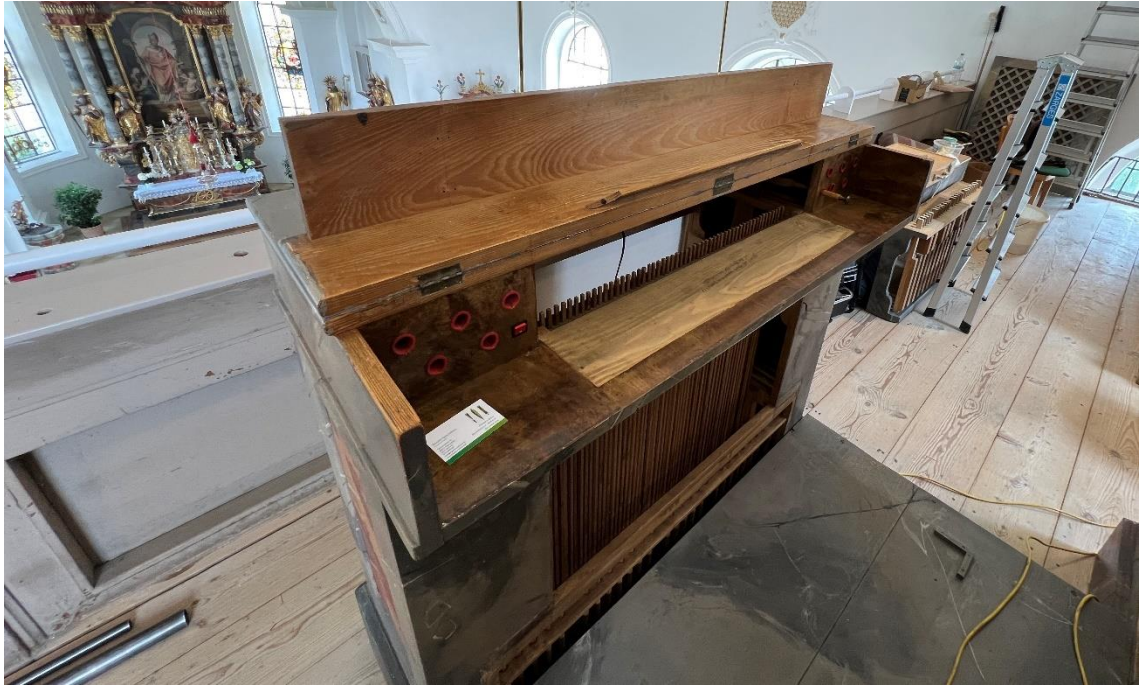
Abbildung 28

Der freistehende Spieltisch mit Blick in das Kircheninnere ist aus Nadelholz gefertigt und wie das Gehäuse marmoriert (Abbildung 28). Das Manubrium ist mit einem Obstfurnier belegt. Die Klaviaturbacken sind aus Kirschbaum gefertigt. Die Untertasten sind mit Gebein belegt, die Obertasten mit Ebenholz (Abbildung 29). Die Pedaltasten sind aus Eichenholz gefertigt und vorne am Angriff mit einer Filz-Leder-Garnierung beklebt. Die gedrechselten Registerzüge waren etwas abgegriffen. 12 Tastenbeläge wurden 1999 erneuert und die Klaviatur überarbeitet. Die Schellackoberfläche glänzte nicht mehr schön (Abbildung 30). Die Notenpultbeleuchtung wurde 2021 eingebaut.

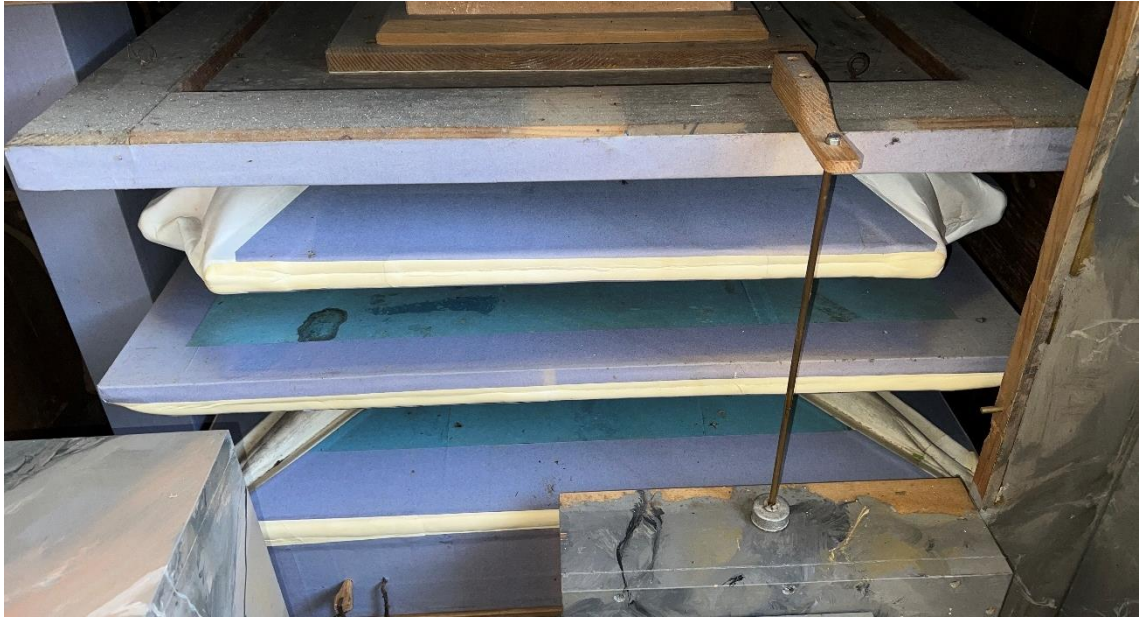
Abbildung 32

Der im Untergehäuse befindliche große Mehrfaltenmagazinbalg, welcher mit einem Schöpfsystem ausgestattet ist, versorgt die gesamten Pfeifen mit ausreichend Wind (Abbildung 32). Zum Druckaufbau ist der mit Blaupapier überzogene Balg mit Ziegelsteinen belegt und kommt so auf einen Winddruck von 86mmWS.

Das Leder der Zwickel und Knarzstreifen ist intakt und nicht denaturiert. Bei vollgriffigem Spiel lieferte der 1999 eingebaute Motor nicht genug Wind und der Balg fiel relativ schnell zusammen. Zudem entwich bei Tretbetrieb der Wind durch die Motorkiste.

Nach der Reinigung wurde die Papierung des Balges an wenigen Stellen ausgebessert. Undichtigkeiten im Leder wurden wo nötig mit Lederstreifen und Hautleim abgedichtet. Die Achslager des Schöpfrtritts wurden mit Staufferfett eingefettet und gegen Quietschen gesichert. Die Anschlagfilze des Schöpfrtritts wurden erneuert. Ein neuer

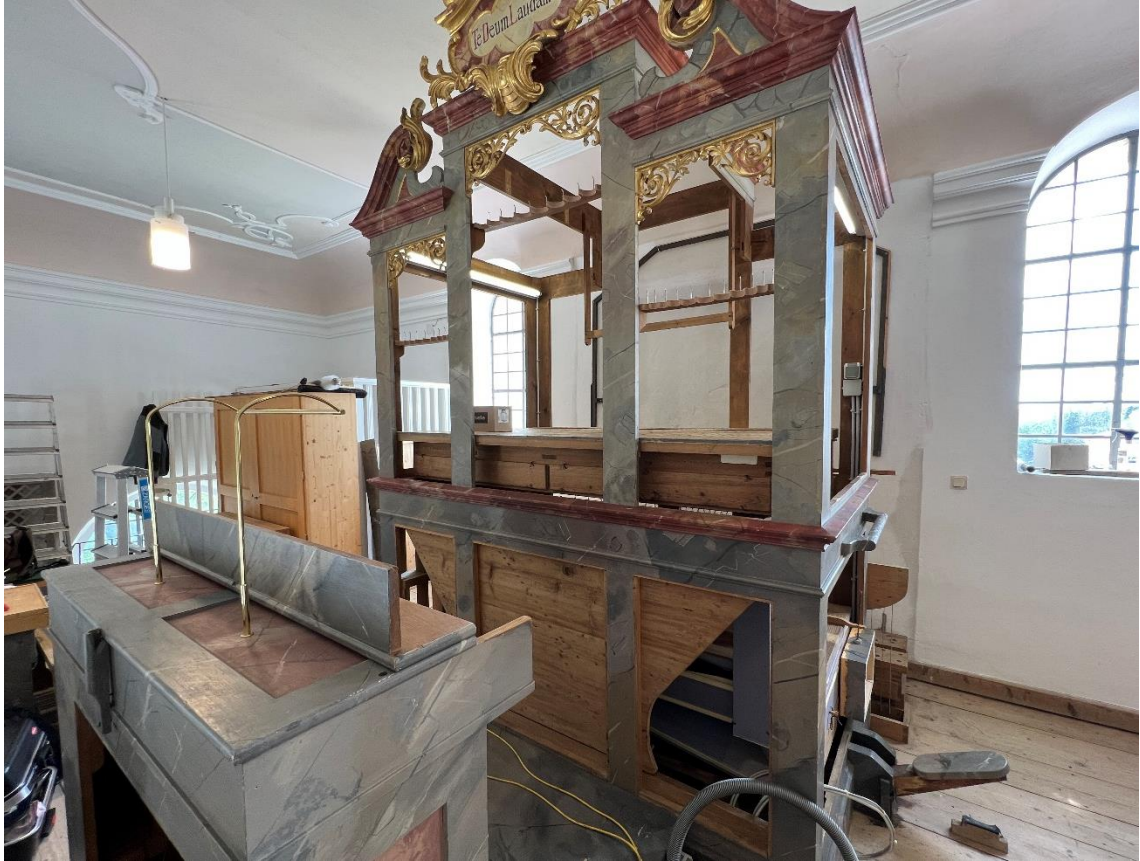
Abbildung 34

Das marmorierte Gehäuse wurde einst sehr sauber in einem Schlitz und Zapfensystem aus Nadelholz hergestellt (Abbildung 34). Die oberen seitlichen Füllungen sind mit einem Pfaffengitter ausgestattet, welches mit einem Fliegengitter überzogen ist. Das Dekorwerk und die Vergoldungen sind in einem guten Zustand (Abbildung 35). Am Gehäuse bildete sich Schimmelbefall. Aufgrund der zahlreichen Fliegen in der Orgel und den Pfeifen wurde ein provisorisches und festes Fliegengitter installiert.
