**ORGELBAU
BENEDIKT MARIA
SCHREIER**

Restaurierungsbericht

G.F. Steinmeyer – Opus 449 – 1892

Schlosskirche St. Johannes der Täufer in Neufraunhofen

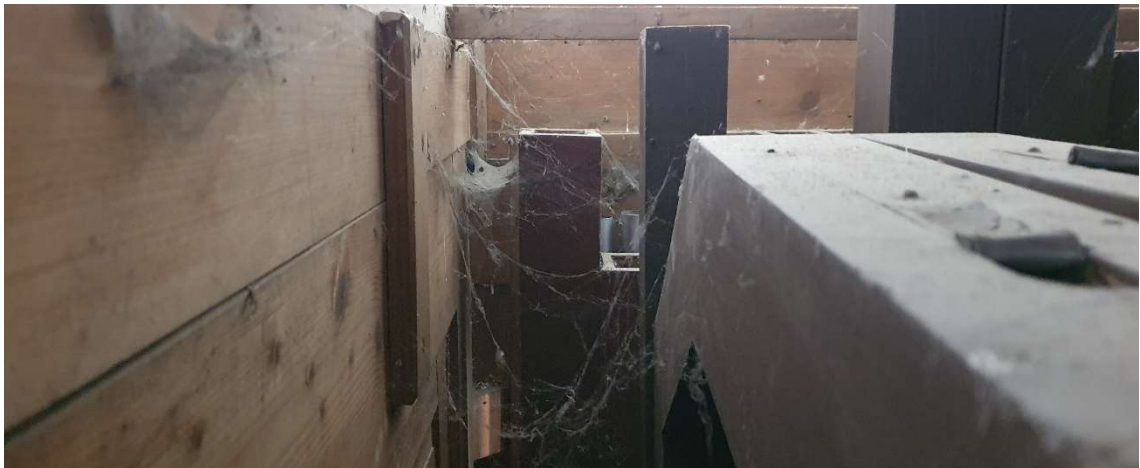
Abbildung 1

Da das komplette Instrument sehr schmutzig und ziemlich stark vom Holzwurm befallen war, wurden alle hölzernen Orgelteile und das Gehäuse nach einer gründlichen Reinigung mit Filterstaubsauger und feuchtem Abwischen zweimal mit dem Holzwurmmittel Imra Sanol eingelassen (Abbildung 1). Bei dem Holzwurm handelt es sich dabei um den gemeinen Nagekäfer, *anobium punctatum*. Die zahlreichen Wurmlöcher an den winddichten Teilen, also Kanzellenbereich, Windversorgung und Holzpfeifen wurden mit einer Bienenwachs-Leinöl-Paste verschlossen und abgedichtet. Diese Paste ist reversibel und kann mit Wärme wieder entfernt werden (Abbildung 2 & Abbildung 3). Die Restaurierung wurde sowohl Foto- also auch Videotechnisch dokumentiert.

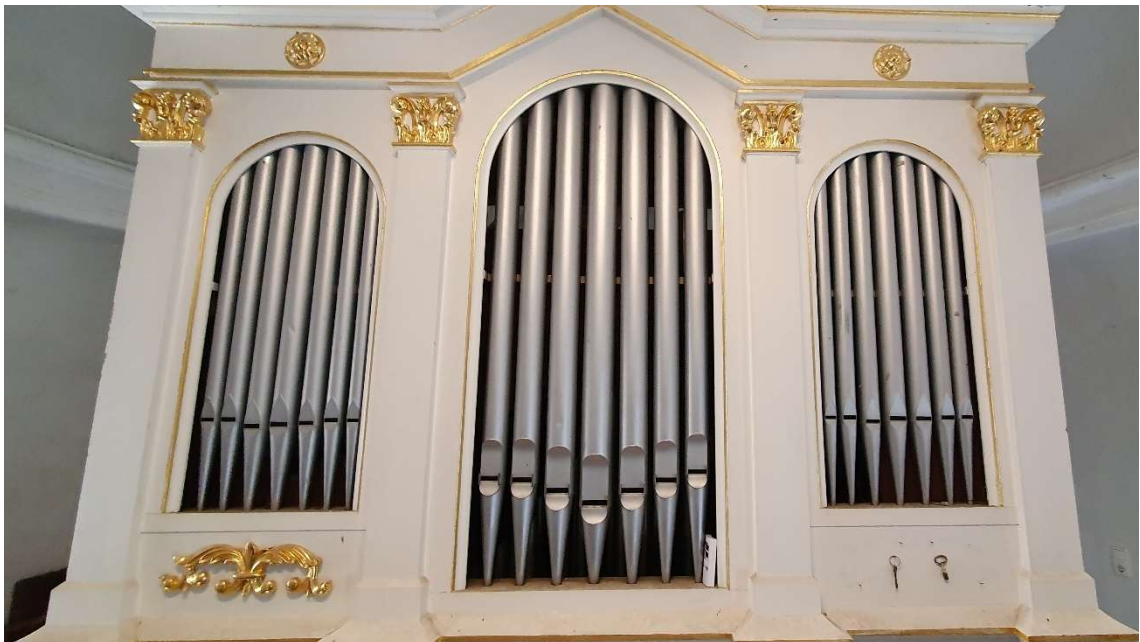
Abbildung 5

Die originalen Prospektpfeifen wurden zur Requirierung im ersten Weltkrieg entfernt und anschließend durch Zinkpfeifen ersetzt (Abbildung 5). Im Mittelfeld mit Rundlabien versehen, zeigen die Labien in den Seitenfeldern ein spitze Form.

Die 21 Prospektpfeifen sind aus dem Principal 8' c°-gs', wovon cs'-gs' blind, also ohne Tonaussprache sind. Die Zinkpfeifen haben keine Haften und sind nur durch das Gehäuse vor dem Herausfallen geschützt. Die ursprünglichen Rasterstifte sind allerdings vorhanden, weshalb die originalen Prospektpfeifen mit Haften angehängen waren. Auffällig waren die übermäßig großen Bohrungen im Prospektstock, in welche die Pfeifenfüße regelrecht hineinfielen. Dadurch ergab sich auch die Unregelmäßigkeit im Labienverlauf, v.a. im Seitenfeld der Cs-Seite (Abbildung 5).

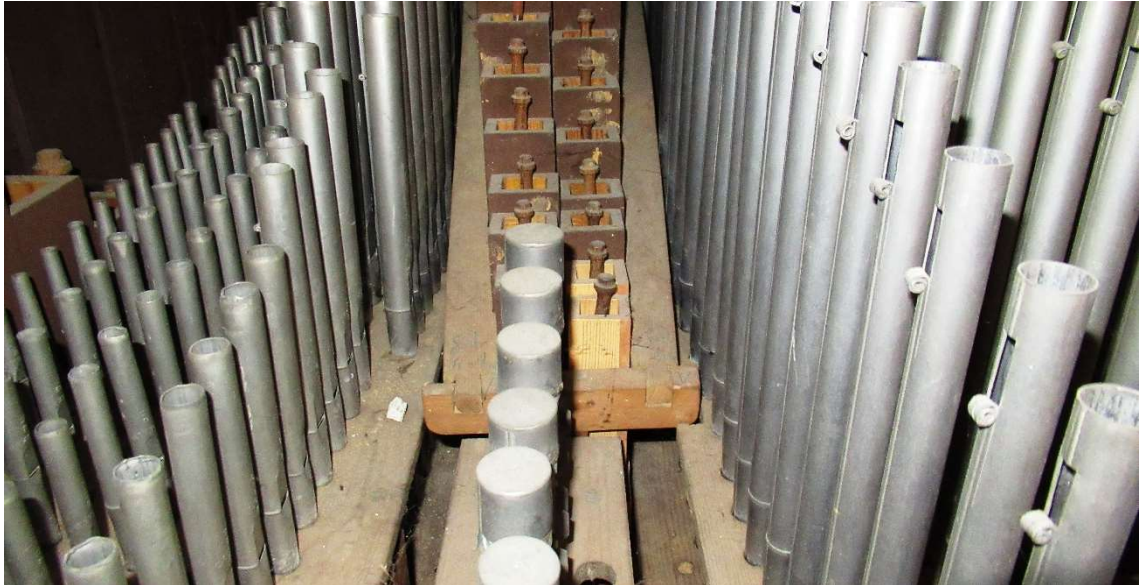
Abbildung 7

Die Metallpfeifen sind wie von Steinmeyer gewohnt in solider Machart hergestellt und bis auf einige verhaueene Pfeifenmündungen und fehlenden Stimmvorrichtungen recht gut erhalten (Abbildung 7). Neben den typischen Ton- und Registerstempeln sind jeweils bei Ton C eines jeden Metallregisters Signaturen des Pfeifenmachers zu finden (Abbildung 13). Wahrscheinlich handelt es sich hierbei um Mensur, Legierungs- oder Progressionswerte.

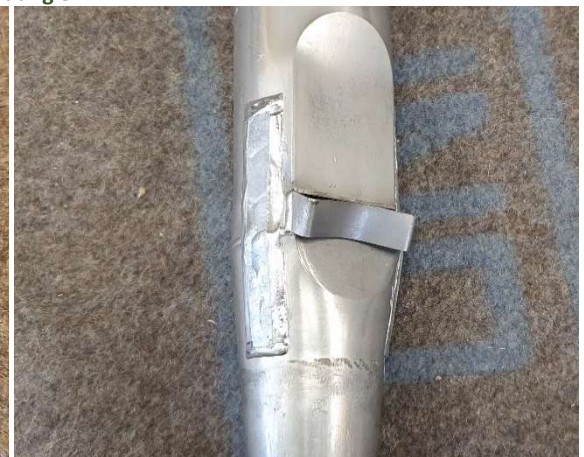
Abbildung 10

Im Register Gamba 8' sind die Pfeifen Gs-c° nachträglich im Labienbereich durch das Auflöten von Zinnplättchen zur Vermeidung des weiteren Einsinkens verstärkt worden (Abbildung 10). Im Register Salicional 8' fehlten bei wenigen Pfeifen die Stimmrollen. Im Register Mixtur 2 2/3' sind 8 originale Pfeifen durch andere Pfeifen ersetzt worden, was sich an der Fußlänge, am Signaturstempel und an der Bau- und Labienform zeigt. Zwei originale Mixturpfeifen wurden in der Orgel gefunden. Einige Pfeifen des Registers Octav 4' wurden im Fußbereich mit einer Auslassöffnung versehen, um die Heuleranfälligkeit, die von Undichtigkeiten am Kegel herrühren, zu reduzieren.

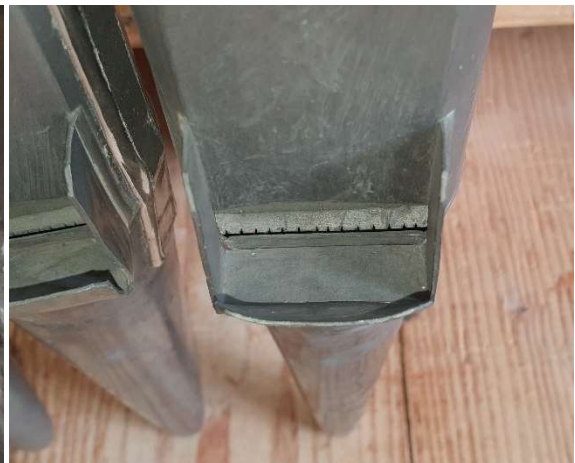
Abbildung 14

Die bestehende Intonationsweise und die Kernstiche blieben größtenteils unberührt (Abbildung 14). Die einzelnen Register wurden in Ansprache, Klangcharakter und Lautstärke ausgeglichen. Gerade bei den Holzpfeifen und im Übergang von Holz- auf Metallbauweise musste die Ansprache und Intonation verbessert werden. Da die Pfeifen in diesem Bereich sehr eng stehen, war dies keine leichte Aufgabe. Das Orgelwerk wurde auf Basis der vorgefundenen Stimmtonhöhe neu eingestimmt.

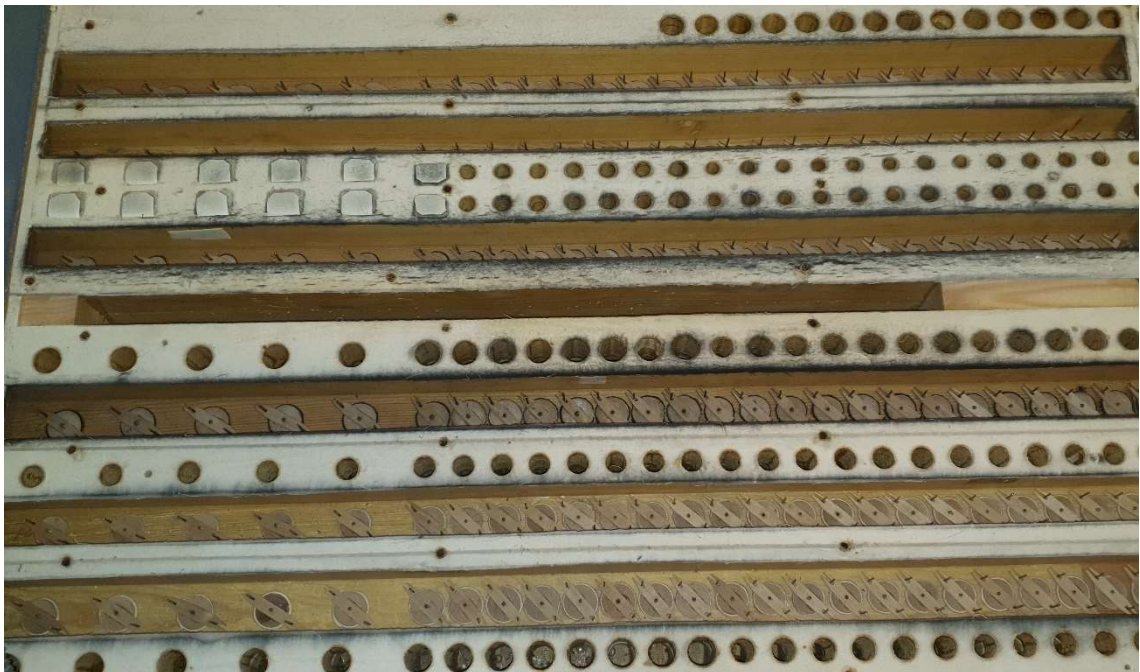
Abbildung 15

Die Raster und Stöcke sind durch den Holzwurm stark befallen und es drohen vereinzelte Durchstecher in den Stockverführungen und den Kanzellen. Die Belederung der Tonkegel ist noch intakt und lassen nur einen minimalen Windverlust zu. Das originale Raster im Bassbereich des Octav 4' wurde leider ebenso wie das Raster der Streicher entfernt und wohl aufgrund von statischen Problemen durch eine 3-Schicht Platte ersetzt. Einige Zapfen der Rasterfüße waren bedingt durch den starken Wurmbefall abgebrochen und steckten in den Stockbohrungen fest. Einige mit Hautleim abgedichtete Bleikondenkten waren an der Flanschleiste undicht. Dort gab es hörbare Blasgeräusche.

Stöcke und Raster wurden ausgeblasen, gereinigt und mit Holzwurmmittel eingelassen. Anschließend wurden die Wurmlöcher der Stöcke und der Kanzellen mit der Bienenwachs-Leinöl Paste verschlossen und abgedichtet. Abgelöstes Moltongewebe wurde mit Glutinleim wieder angeklebt und insgesamt aufgebürstet (Abbildung 15). Die Stuhlraster wurden schreinerisch ausgebessert und wieder verleimt, um ein weiteres Aufreißen der Stuhlraster zu verhindern. Die abgebrochenen Zapfen der Rasterfüße wurden ergänzt und eingeleimt. Zur Überprüfung auf Durchstecher und Heuler wurde die Windlade abgedrückt und abgehört. Die Bleikondenkten zum Prospektstock wurden wieder ausgeformt und mit neuer Lederdichtung versehen, einseitig mit Glutinleim eingeklebt bzw. eingesteckt. Die Stockschrauben wurden mittels Elektrolyse von Rost befreit und mit heißem Öl konserviert (Abbildung 16). Die Lederflansche an den Stöcken wurden aufgebürstet und bei Undichtigkeiten mit Leder aufgedoppelt (Abbildung 17). Die Auslassbohrungen der Kanzellen in den Stöcken wurden mit Spaltleder verschlossen.

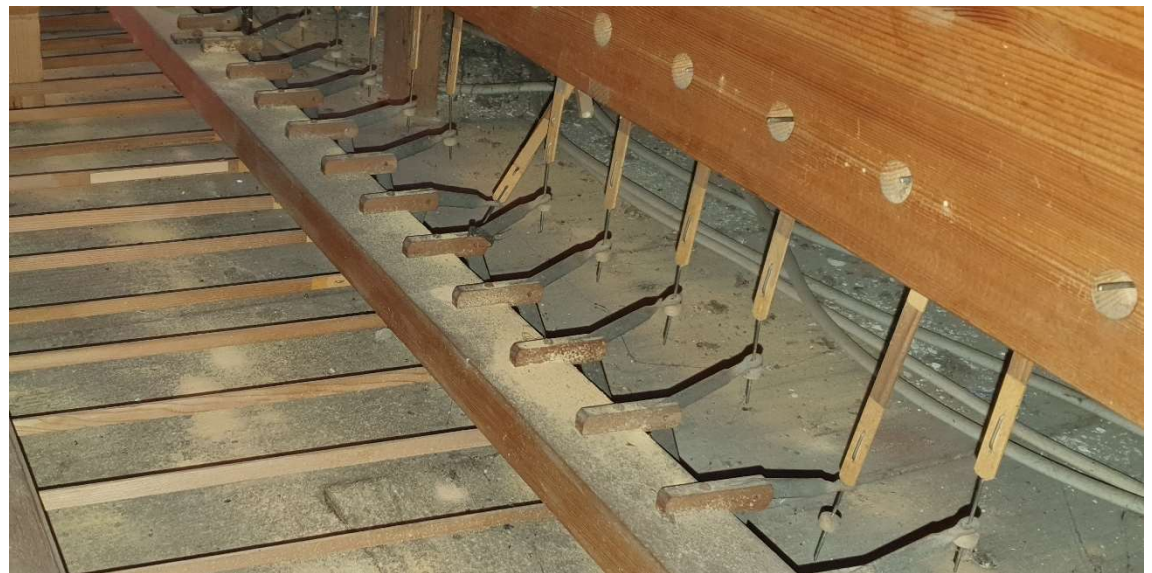
Abbildung 18

Neben dem starken Wurmbefall an den Kegelwellen und an den Winkelbalken waren einige Wellenärmchen kaputt und wenige Wellenachsstifte herausgerutscht (Abbildung 18). Drei originale Metallwinkel waren durch eine andere Bauart ersetzt worden. Einige Abstrakten wurden bereits vorher schon einmal mit Aufdopplungen repariert.

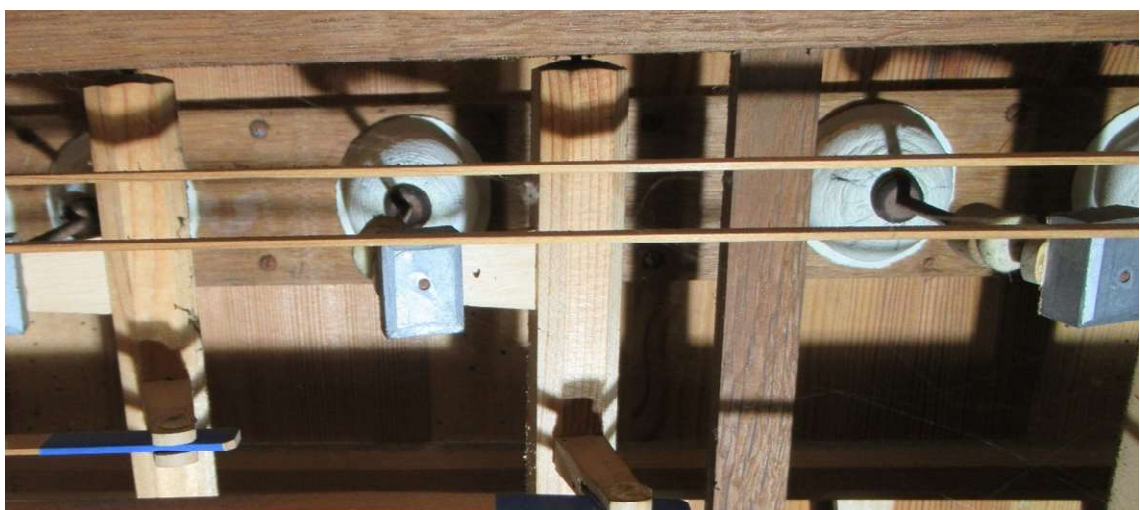
Abbildung 20

Die Belederung der Registerventile war noch sehr brauchbar. Einige kleine Trocknungsrisse kamen zwischen den schon einmal papierten Ventilöffnungen zum Vorschein (Abbildung 22). Die Lederpulpeten der Registerventile zeigten leichte Gebrauchsspuren und Risse (Abbildung 20). Die Registerzüge gingen teilweise recht schwer, v. a. im Subbass.

Das Leder der Registerventile wurde aufgebürstet, die Gewindestangen mechanisch entrostet und gewachst. Ausgespielte Ledermuttern an den Registerventilen wurden durch neue ersetzt. Die verbrauchten Lederpulpeten wurden ausgebaut und aus geeignetem Leder neu hergestellt. Die Durchgangsbohrung wurde dabei aufgebrannt, um eine erneute Korrosion der Drähte zu verhindern (Abbildung 21). Die kleinen Trocknungsrisse wurden mit Glutinleim verschlossen. Der Umlenkungswinkel des Subbass 16' unter dem Podium wurde erneuert, neu einreguliert und gängig gemacht. Die Reguliermutter der Registermechanik wurden mit Kerntuchscheiben versehen, um die Geräuschbildung bei Betätigung zu reduzieren. Alle Winkel wurden auf Quietschgeräusche untersucht und geölt. Der Hub der Registerventile wurde neu einreguliert.

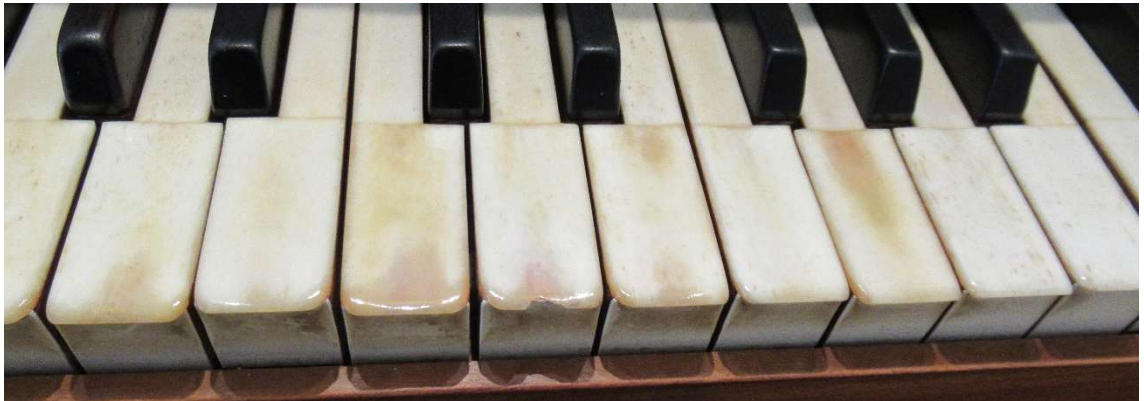
Abbildung 23

An der Klaviatur waren in der Mittellage einige Untertasten abgespielt (Abbildung 23). Die Garnierung zur Geräuschunterdrückung am hinteren Trakturangriff aus einem Leder-Filz Gewebe war komplett porös. Es fehlten teilweise die vorderen Anschlagfilze an den Registerknöpfen, die Filze an den Registerzügen hinten waren von Motten und vom Holzwurm zerfressen (Abbildung 26). Die Tastengarnierung für die vorderen Führungsstifte ist aus Spaltleder, was etwas ungewöhnlich ist, da dort normalerweise ein Filzgewebe eingeleimt wurde. Daher muss die Garnierung bereits einmal getauscht worden sein. Die Pedalklaviatur scheint ebenfalls bereits einmal überarbeitet worden zu sein, da die Anschlagfilze und -leder noch in einem guten Zustand waren. Der mechanische Plenumtritt war an seinem Führungsklotz eingerissen und mit Schrauben provisorisch gerichtet.

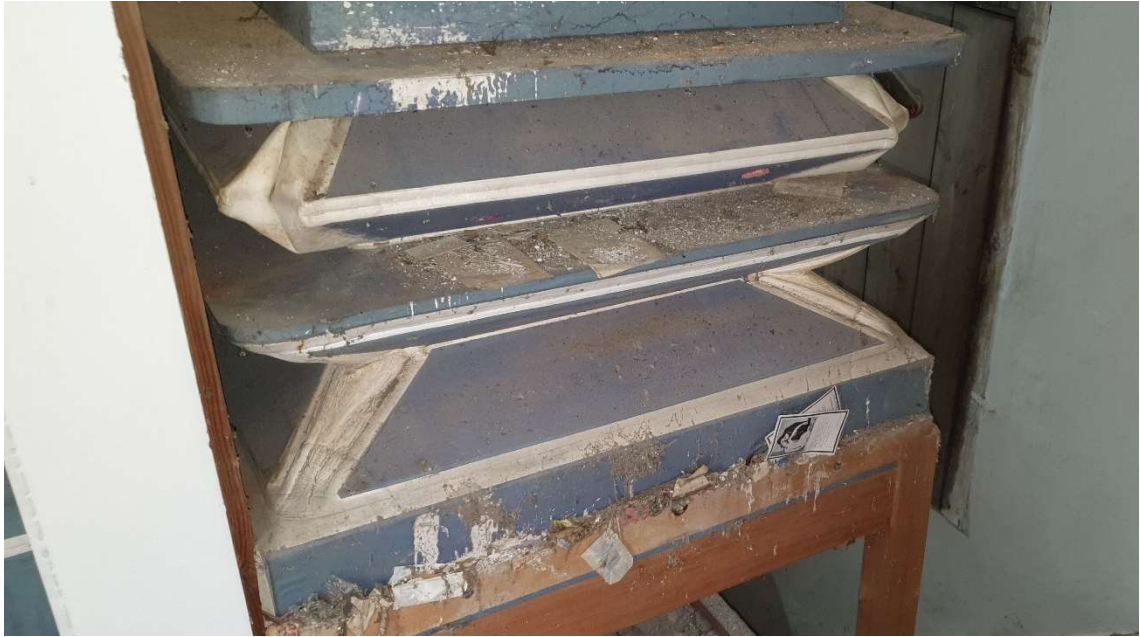
Abbildung 30

Der Balg war in dem verschraubten und vernagelten Balggehäuse kaum zugänglich und entsprechend verschmutzt (Abbildung 30). Nach dem Abbau des Verschlags konnte der Balg und sein Schöpfbalg untersucht werden. Die Lederbahnen und Zwickel, sowie die blaue Papierung waren in einem recht guten Zustand. Das Leder war noch nicht denaturiert und somit intakt. Der Gebläsemotor kam nachträglich mit einer neuen Motorkiste hinzu. Das dazugehörige Drosselventil mit seinem Kanal ist ebenfalls jüngeren Datums.

Die Papierung wurde an wenigen Stellen ausgebessert. Undichtigkeiten im Leder wurden mit passenden Lederstreifen und Hautleim abgedichtet. Das alte Leder wurde mit einem Lederpflegemittel einmassiert und wieder geschmeidig gemacht. Die Achslager des Schöpftritts wurden mit Staufferfett eingefettet und gegen Quietschen gesichert. Die Anschlagfilze des Schöpftritts wurden erneuert. Das originale Balggehäuse wurde wieder montiert, aber so gestaltet, dass der Zugang zum Balg mit wenig Abbauaufwand möglich ist und der Schöpfbetrieb weiterhin möglich ist. Ein neuer Kanalstutzen vom Motor zum bestehenden Kanal wurde hergestellt. Das Windgebläse der Fa. Laukhuff wurde geölt. Eine passende Pulpete in Form einer ausgetuchten Bleischeibe wurde am Regulierventil eingebaut.
