## Restaurierungsbericht

Franz Borgias März - 1906

St. Anna in Schöffau

Orgelbau Benedikt Maria Schreier - 2023

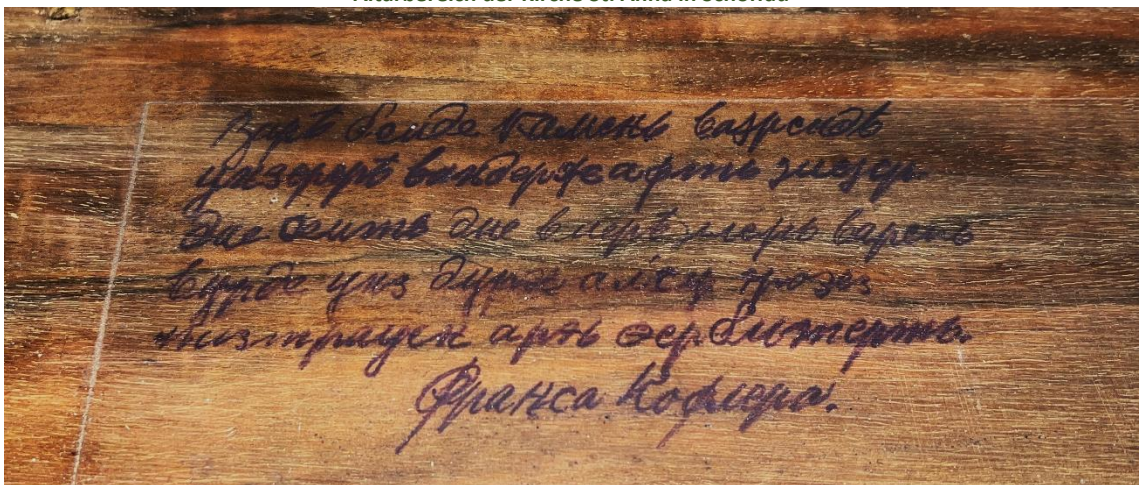
Franz Kofler<sup>2</sup> und sein Kollege wurden wohl nicht besonders gut in Schöffau aufgenommen, so schrieb er oder sein Gehilfe in einer kyrillischen Schrift mit Buchstaben, die 1918 abgeschafft wurden, auf den Spieltisch unter der Manualklaviatur: *Wir beide kamen auf unserer Wanderschaft hierher. Die Zeit, die wir hier waren, wurde uns durch allzu großes Misstrauen arg erbittert.*

Abbildung 2  
Kyrillische Inschrift unter der Pedalklaviatur

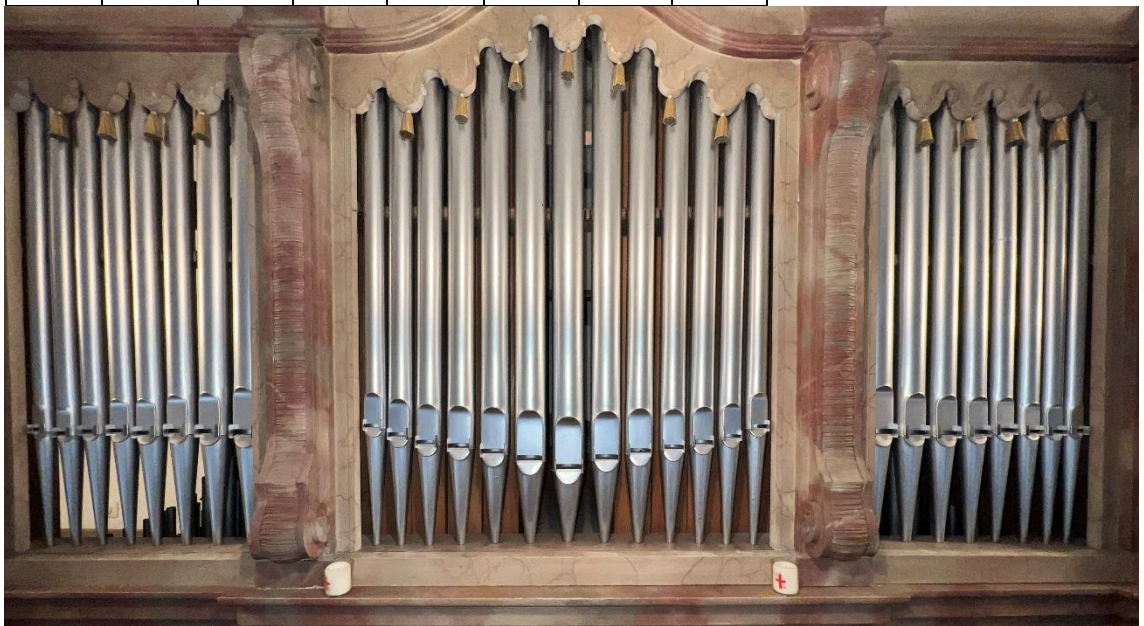
Die bauzeitlichen Prospektpfeifen aus Prinzipal 8' und Oktave 4' blieben leider nicht vor der Requirierung während des ersten Weltkriegs verschont und die fehlenden Vorderpfeifen wurden später durch Zinkpfeifen ersetzt, welche lediglich vom Gehäuse in ihrer Position gehalten werden (Abbildung 5). Teilweise waren die Stimmrollen der Prospektpfeifen etwas verbraucht (Abbildung 6). Die eingesetzten Labien sind mit Seitenbärten ausgestattet und es wurden zahlreiche Kernstiche gesetzt (Abbildung 7). Der Labierung liegt im Oktave 4' bei 4,0 und im Oktave 4' bei 4,5. Teilweise sind die Pfeifenkörper recht plump verlötet und auch verlängert oder repariert worden. Die Bronzierung war noch recht schön und blätterte nicht ab. Gegen Resonanzgeräusche wurden die Stimmrollen einmal mit Filzeinlagen aufgerollt. Die Tonbezeichnung ist auf der Rückseite über der Quernaht eingestempelt.

Abbildung 5  
Prospekt Pfeifen aus Zink

Die Prospektpfeifen wurden feucht gewischt, die Kernspalten mit Pinsel gereinigt und wo nötig die Körper ausgedellt und repariert. Teilweise musste die Bronzierung mit Lackspray etwas ausgebessert werden. Lose Seitenbärte wurden wieder angebracht. Die Stimmrollen wurden geradegerichtet und deren Filzeinlagen kontrolliert. Die Mensuren wurden detailliert aufgenommen.

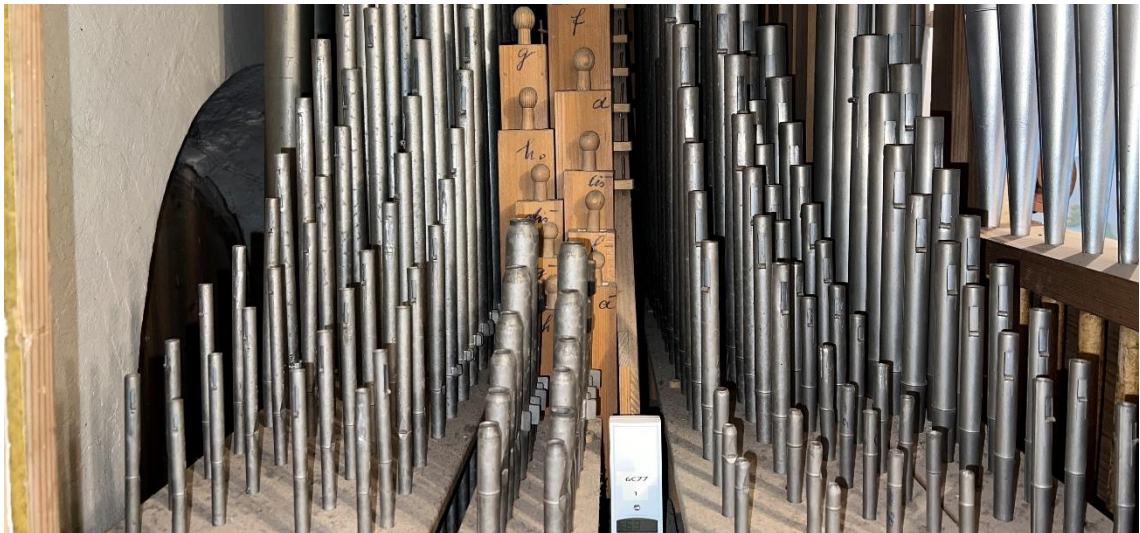
Die Metallpfeifen wurden wie bei der Münchner Firma Maerz üblich in einer sehr sauberen Verarbeitung gefertigt und sind nach wie vor in einem recht guten Zustand (Abbildung 8). Für die tiefe Oktave der zwei Streicherregister Gamba und Salicional 8' wurde als Material Zinn verwendet. Dadurch sind die Pfeifen deutlich leichter. An Labium und Stimmvorrichtung wurden für eine leichtere Bearbeitung Zinneinlagen aus Naturguss eingelötet (Abbildung 9). Bis auf die Prinzipalregister Oktave 4' und Prinzipal 8' besteht das Metallpfeifenwerk aus Naturguss<sup>3</sup>. Für die Prinzipale wurde „Probezinn“<sup>4</sup> verwendet. Einige der Stimmrollen waren wegen zahlreicher Stimmungen defekt oder im Diskantbereich komplett abgebrochen. Auch die Pfeifenmündungen der auf Ton geschnittenen Körper waren zum Teil sehr verbraucht und verbeult. An wenigen Pfeifen, v.a. im Diskantbereich Cs-Seite von Gamba und Salicional wurden die früheren Stimmrollen zugelötet und auf die gegenüberliegende Seite auf gleicher Höhe angebracht (Abbildung 10). Evtl. standen diese Pfeifen einmal auf der anderen Windladen-Seite oder wurden verdreht. Es sind einige plumpe Lötnähte und deutliche Spuren einer unsachgemäßen Behandlung v.a. im Register Gamba 8' zu finden (Abbildung 11). Wahrscheinlich wurden die Pfeifen einmal am Kern aufgetrennt, das Labium neu gedrückt und anschließend wieder grob verlötet. Ds3-f3 von Oktave 4' sind auf Ton geschnitten. Rückstände der ursprünglichen Stimmrollen sind eindeutig vorhanden. Die Ton- und Registerbezeichnung ist über dem Labium gestempelt. Eine handschriftliche Signatur ist auch am Pfeifenfuß zu finden. Somit sind die Pfeifen eindeutig zuordenbar. Bei einer früheren Renovierung wurden die Pfeifen mit Blaukreide sehr auffällig beschriftet (Abbildung 9). An einigen Pfeifenkörpern ist an der

**Abbildung 8**  
**Pfeifenwerk des Manuals v.d.R.**

Das gesamte Pfeifenwerk wurde abgetragen und außen feucht gewischt. Die Kernspalten wurden mit Feder und Pinsel gereinigt und die Kernstiche gesäubert und vorn Schmutz befreit. Die Stimmrollen wurden repariert, fehlende erneuert und die defekten Bärte und plumpen Lötstellen ausgebessert. Die Pfeifenmündungen wurden überarbeitet, aber nach Möglichkeit nicht weiter abgeschnitten, um den originalen Zustand weitgehend weiter erhalten zu können und die Stimmung nicht noch weiter zu erhöhen. Verbogene Pfeifenkörper wurden geradegerichtet. Die Tonbezeichnungen mit Blaukreide konnte durch die bloße Reinigung mit Seifenwasser leider nicht entfernt werden und mussten daher beibehalten werden. Die Intonierrollen der Streicherregister wurden überprüft und wo nötig zusätzlich geklebt. Verbogene Bärte wurden repariert und wieder ausgerichtet. Das ganze Pfeifenwerk wurde sauber und gerade einrastriert (Abbildung 14). Vor allem die tiefen Oktaven standen recht schief.

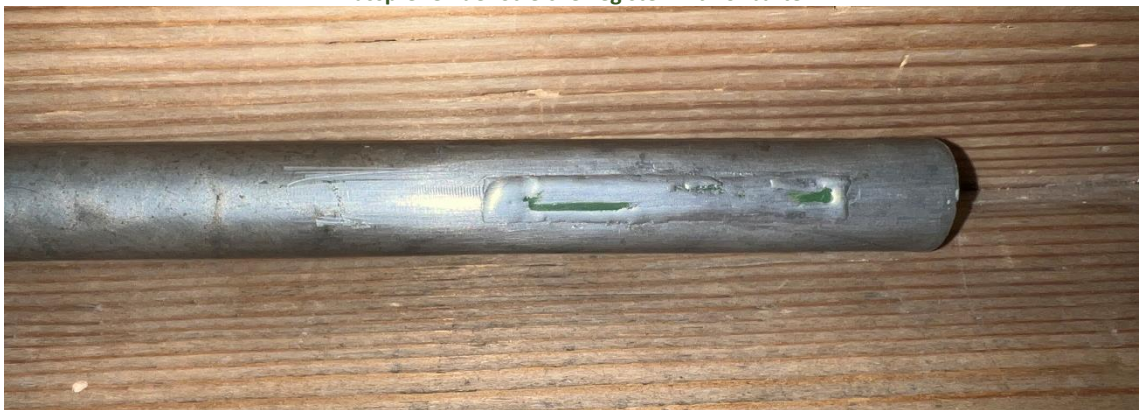
**Abbildung 10**  
Zugelötete Stimmexpression Gamba 8'

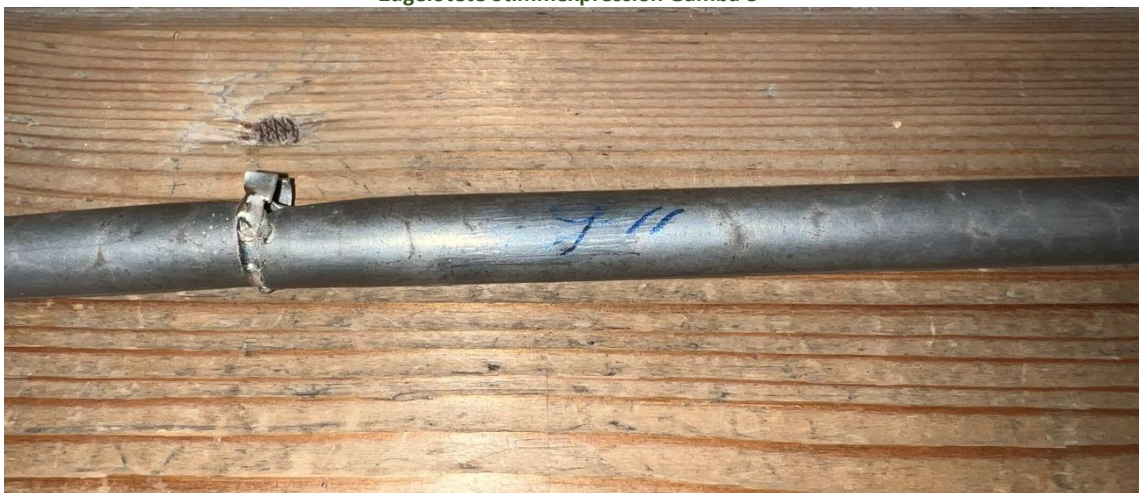
**Abbildung 11**  
Provisorisch angelötete Seitenbärte Salicional 8'

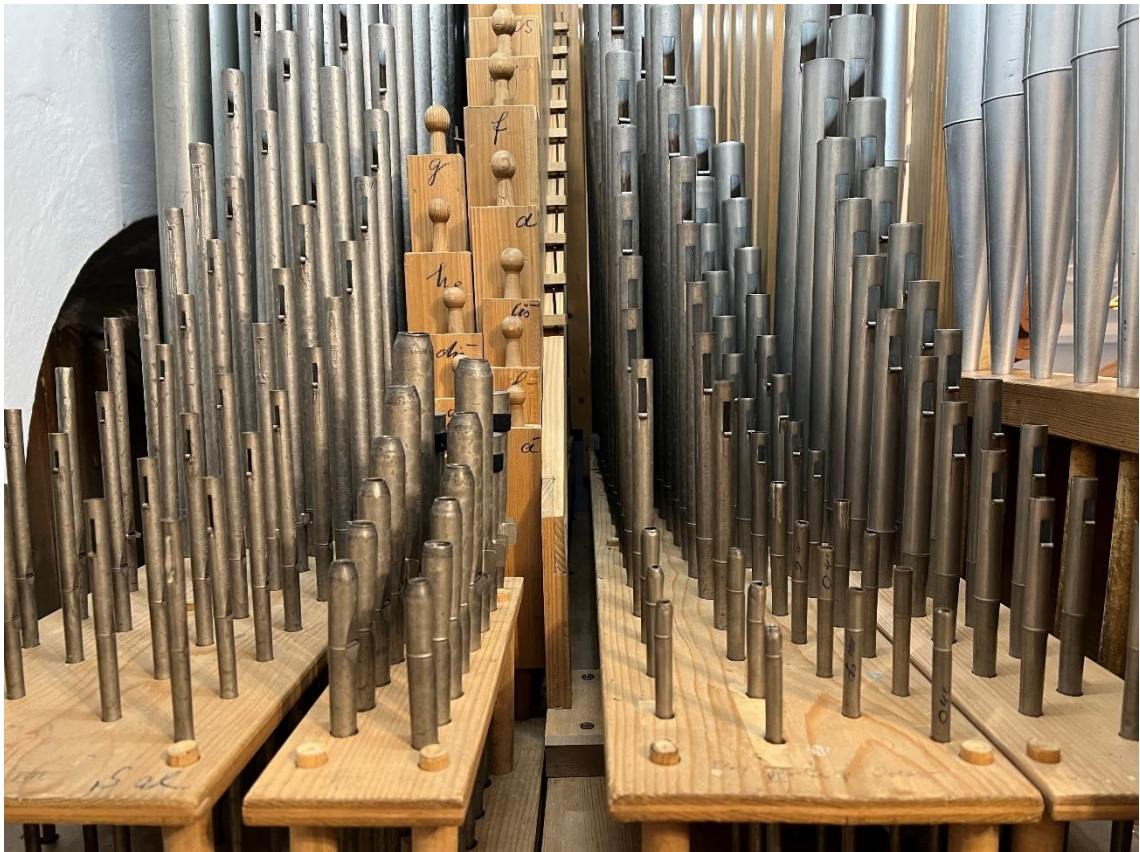
Abbildung 14  
Pfeifenwerk n.d.R.

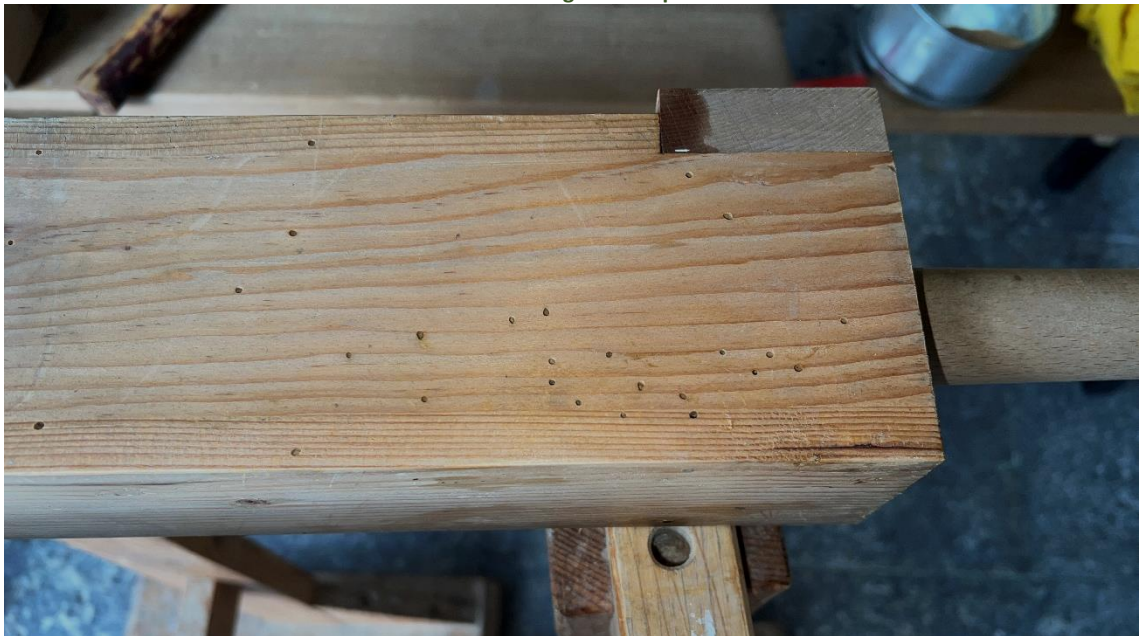
**Abbildung 18**  
Holzwurmbefall

Die Holzpfeifen wurden feucht gewischt und mit dem Holzwurmmittel Impra-Sanol behandelt. Nach dem Trocknen wurden die Wurmlöcher mit einer Paste aus Bienenwachs und Leinöl ausgestrichen. Die Spunde wurden entfernt, gereinigt und deren Passung geprüft. Das Leder wurde talkumiert und wo nötig ersetzt.

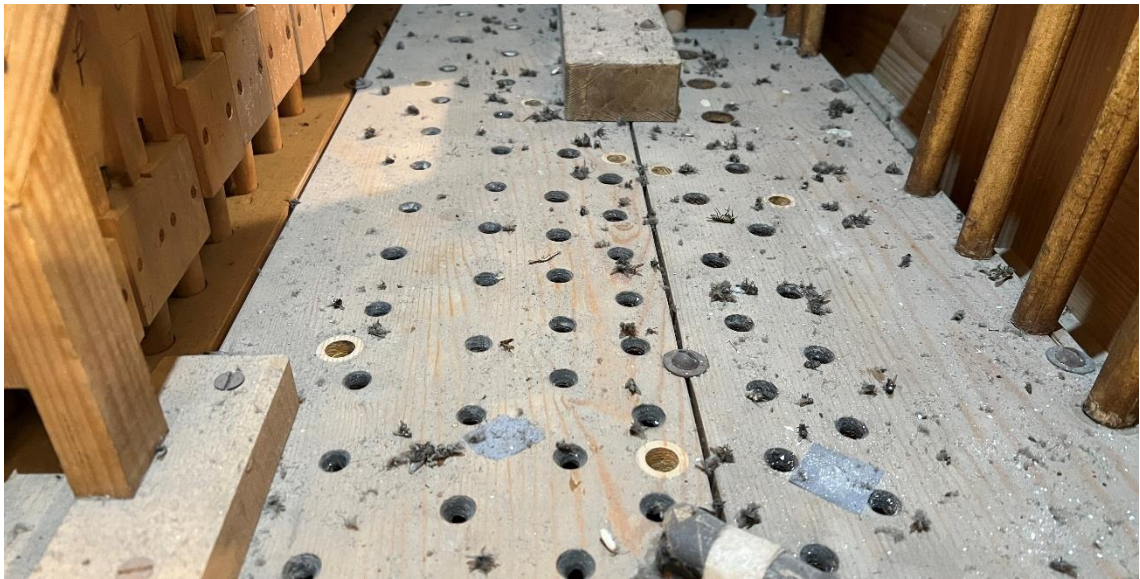
Die Windlade und die dreilagigen Stöcke sind aus Nadelholz sehr sauber hergestellt worden. Zwischen Windlade und Stöcke ist ein grünes Moltongewebe zur Abdichtung aufgebracht worden. Die Stuhlraster sind aus Nadelholz gefertigt und mit einer Hirnholzleiste aus Buche stabilisiert. Die Rasterfüße sind ebenfalls aus Buche. Originale Registerbezeichnungen auf den Rastern sind nicht vorhanden. Das Holz ist recht hell, könnte einmal abgeschliffen oder -gehobelt worden sein. Die Anordnung der Stuhlraster über mehrere Stöcke hinweg ist wegen dem Arbeiten des Holzes weniger geeignet und so standen einige Pfeifen schief. Die Papprohre zu den Taschen sind in einem guten Zustand und mit Warmleim sicher verklebt. Unter der Windlade ist für die Dichtung zu den Taschenbrettern Leder angebracht worden. Holzwurmbefall konnte an der Manualwindlade nicht festgestellt werden, allerdings war die ganze Lade sehr verschmutzt und mit Fliegen übersät (Abbildung 21). Die Taschenbretter aus Nadelholz sind mit Hirnleisten aus Buche gegen Verziehen gesichert. Die Stockschrauben waren korrodiert und schwergängig. In den Registerkanzellen gab es leichte Trocknungsrisse.

**Abbildung 21**  
**Verschmutzte Windlade**

Die Stöcke wurden demontiert, ausgeblasen und mit Wurmmittel behandelt. Die Taschenbretter wurden abgeschraubt und gereinigt. Einige undichte oder nicht der Bauform entsprechenden Taschen mussten aufwändig restauriert werden (Abbildung 23). Dafür wurde neues braunes Spaltleder, Blaupapier und Glutinleim verwendet. Die Federn, Federführungen und Pappscheiben wurden nach Möglichkeit beibehalten. Die Dichtungsscheiben aus Leder wurden gänzlich nach vorgefundener Bauart erneuert. Die Dichtungen sollten nicht wie mittlerweile üblich mit Filz aufgedoppelt werden, da sonst die Taschen aufgrund des fehlenden Ganges nicht mehr repetieren! Um das Spaltleder wieder geschmeidig zu machen, wurden die Taschen mit Eiweiß bestrichen und mit Talkum bepudert (Abbildung 24). Die Trocknungsrisse in Windladen und Taschenbrettern wurden ausgeleimt oder mit Ledersteifen verschlossen (Abbildung 25). Das Dichtungsleder unter der Windlade wurde aufgebürstet. Die Taschenbretter wurden mit neuen und eingewachsenen Schrauben befestigt. Die Schraublöcher mussten teilweise bearbeitet werden, damit die Schrauben wieder besser ziehen. Die Stockschrauben und deren Beilagscheiben wurden mit einer Stahlbürste mechanisch entrostet und mit heißem Öl konserviert (Abbildung 26). Die kleinen Papprohre auf den Stöcken wurden durch Flex-Kondukten ersetzt und nur eingesteckt. So lassen sich die Stöcke jederzeit einfach ausbauen. Die Papprohre zum Prospekt mussten wegen Windverlusten eingeleimt werden. Die Papprohre zum Unterstock der Streicher wurden mit Leder abgedichtet und eingeleimt. Das Leder der Überstöcke wurde aufgebürstet.

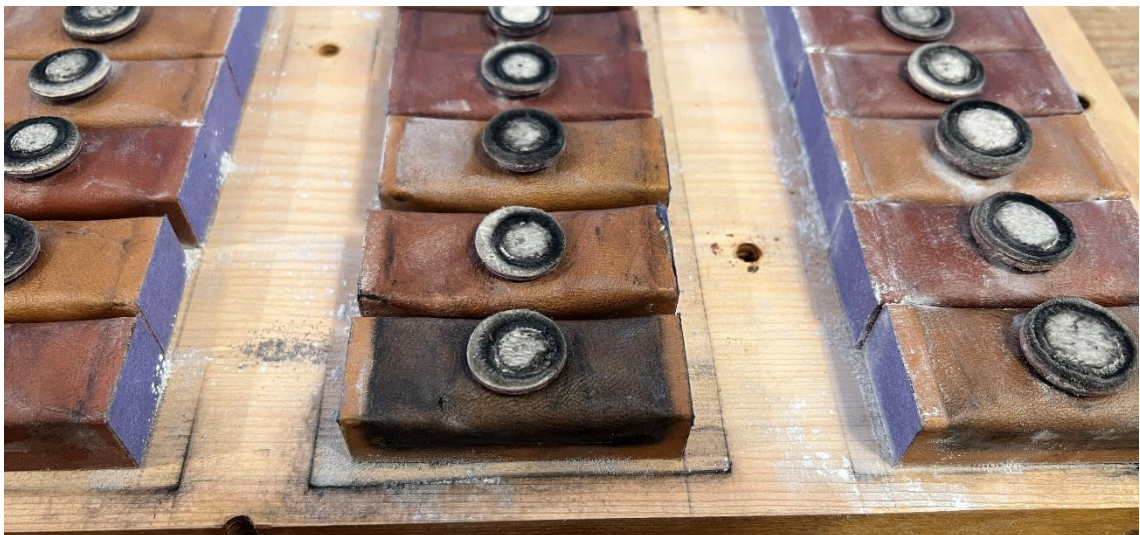
Das Leder der Taschendichtung war mittlerweile sehr schwarz und hart (Abbildung 22). Das braune Spaltleder der Ledertaschen ist insgesamt in einem recht guten Zustand, geschmeidig und noch nicht denaturiert. Das Leder wurde schon einmal mit einem Pflegemittel behandelt. Vereinzelt sind Taschen getauscht oder die Dichtungsscheiben erneuert und aufgedoppelt worden. An den Schraublöchern der Taschenbretter und an den Führungsdübeln gab es Trocknungsrisse. Die Verleimung der Taschen auf dem Taschenbrett ist intakt. Die Schrauben der Bretter waren ebenfalls sehr verrostet. Zwischen den Stöcken waren zur Verführung des Pfeifenwindes kleine Papprohre eingeleimt. Diese waren mittlerweile schon sehr zerdrückt und ließen nicht mehr ausreichend Wind durch. Die Papprohre für die Verführung zum Prospektstock sind intakt. An einigen Stellen der Papprohre zum Unterstock der Streicher ist das Material der Wandung durch die Bewegung der Balgscheren abgerieben worden.

**Abbildung 22**  
**Undichte Ledertaschen und Dichtungsscheiben**

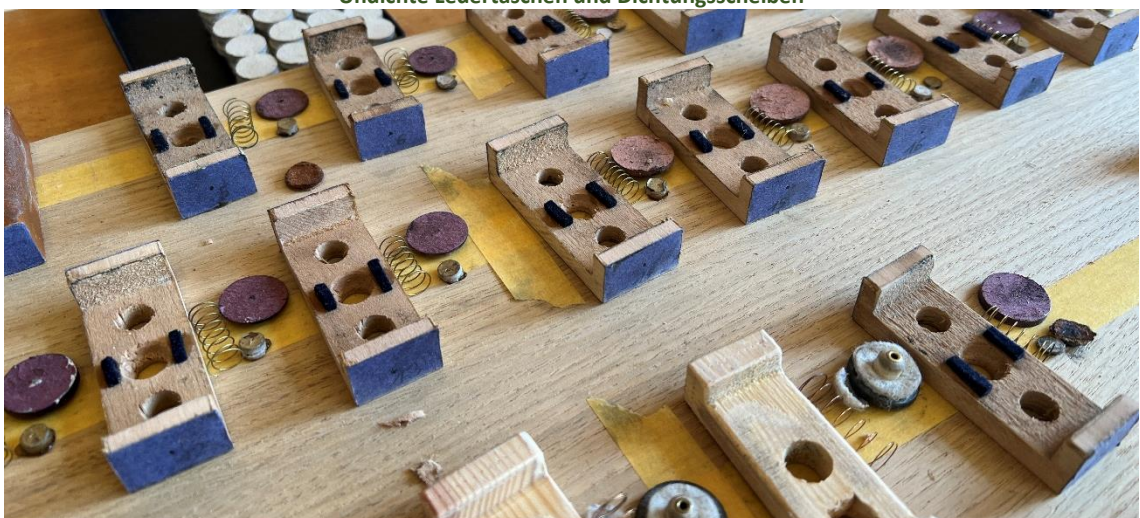
**Abbildung 23**  
**Restaurierung der Taschen**

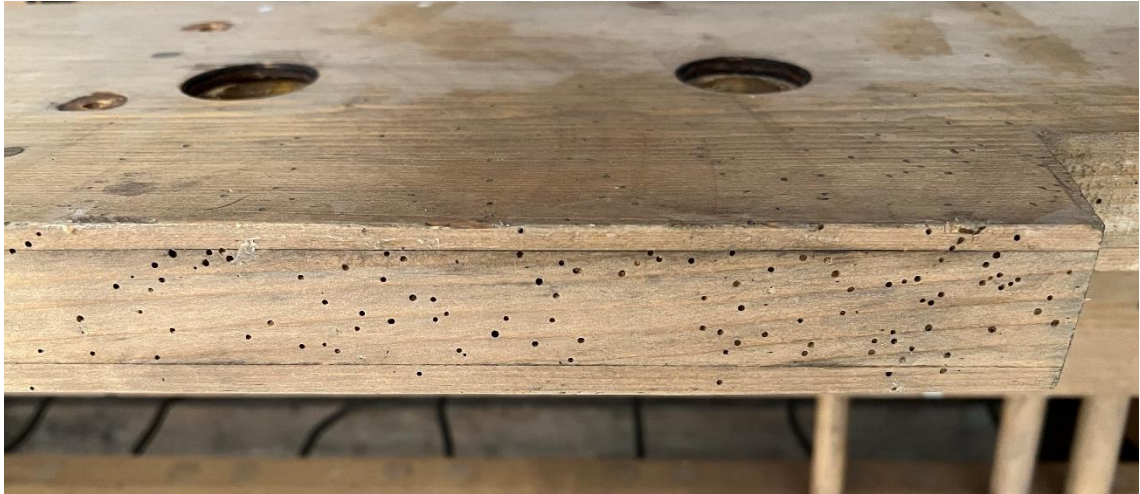
Die Pedalwindlade ist als Kegellade ausgeführt (Abbildung 27). Dort gab es sichtlichen Holzwurmbefall am Tragwerk und an den Stöcken (Abbildung 28). Die Windlade ist in Bass und Diskant aufgeteilt und steht versetzt. Die hintere Lade wurde papiert, an der vorderen Lade sind nur noch die Rückstände der Papierung zu sehen. Das lässt darauf schließen, dass zuerst die Papierung aufgeleimt wurde und anschließend das grüne

Abbildung 28  
Holzwurmbefall an den Pedalstöcken

Die Pedalwindlade und -stöcke wurden mit Holzwurmmittel behandelt und die Wurmlöcher mit Bienenwachs-Leinöl-Paste ausgestrichen (Abbildung 29). Die Kegel und deren Scheren wurden überprüft und die Papierung teilweise ausgebessert. Die Verführungen ausgesaugt.

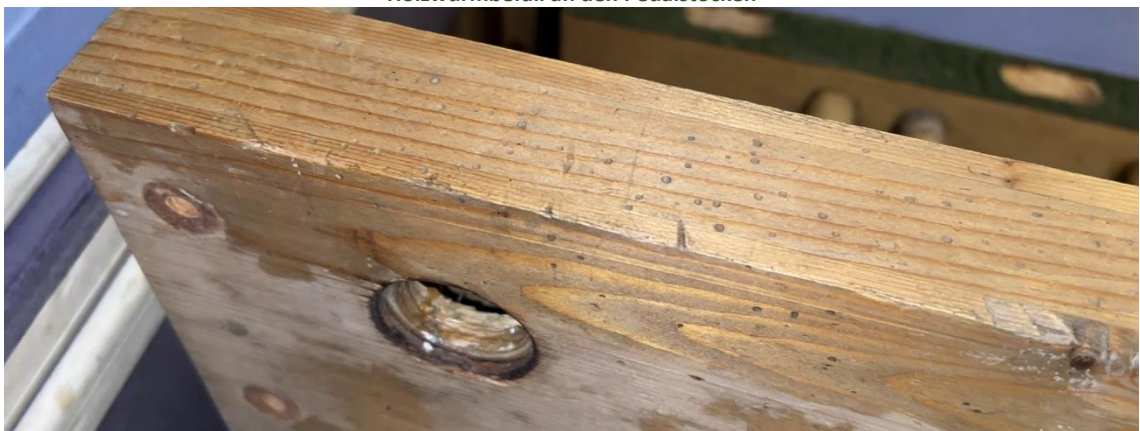
Abbildung 29  
Mit Bienenwachs-Leinöl-Paste behandelte Pedalstöcke n.d.R.

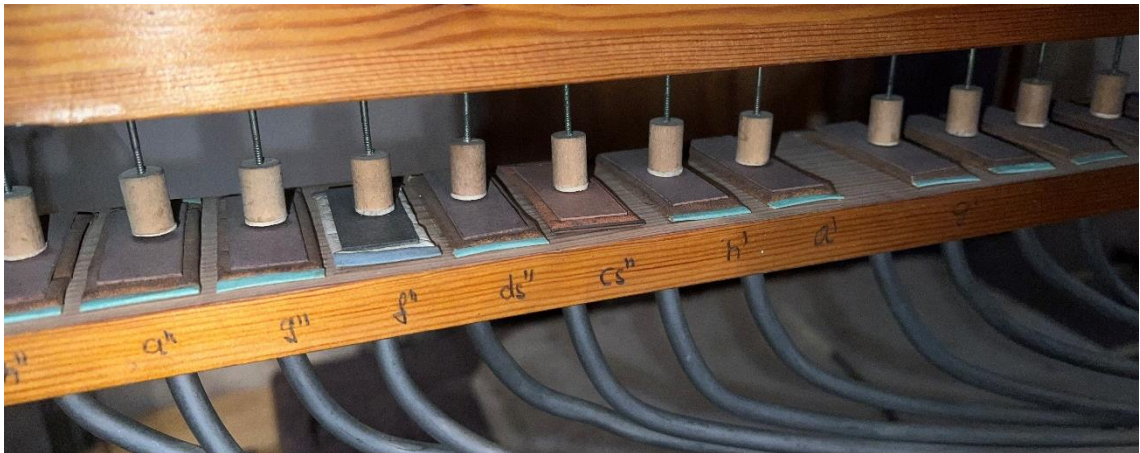
Die Leder-Membranen der Tonrelais sind überwiegend in einem recht guten Zustand. Leichte Quietschgeräusche rühren von der Messingführung der Stifte des Auslassrelais her. Die Bleiverrohrung ist sauber verlegt, teilweise sind Bleirohre leicht herausgerutscht. An wenigen Stellen sind durch das ständige Reiben der Balgscheren an Bleirohren Löcher entstanden.

Abbildung 30  
Tonrelais-Membranen

Die Ledermembranen der Tonrelais konnten größtenteils beibehalten werden und wurden nur vereinzelt erneuert. Die Bleirohre zur Manual- und Pedalwindlade wurden mit Gummi arabicum wieder sauber eingeklebt und geradegebogen. Die von den Balgscheren abgescheuerten Löcher in den Rohren wurden mit Leder verschlossen.

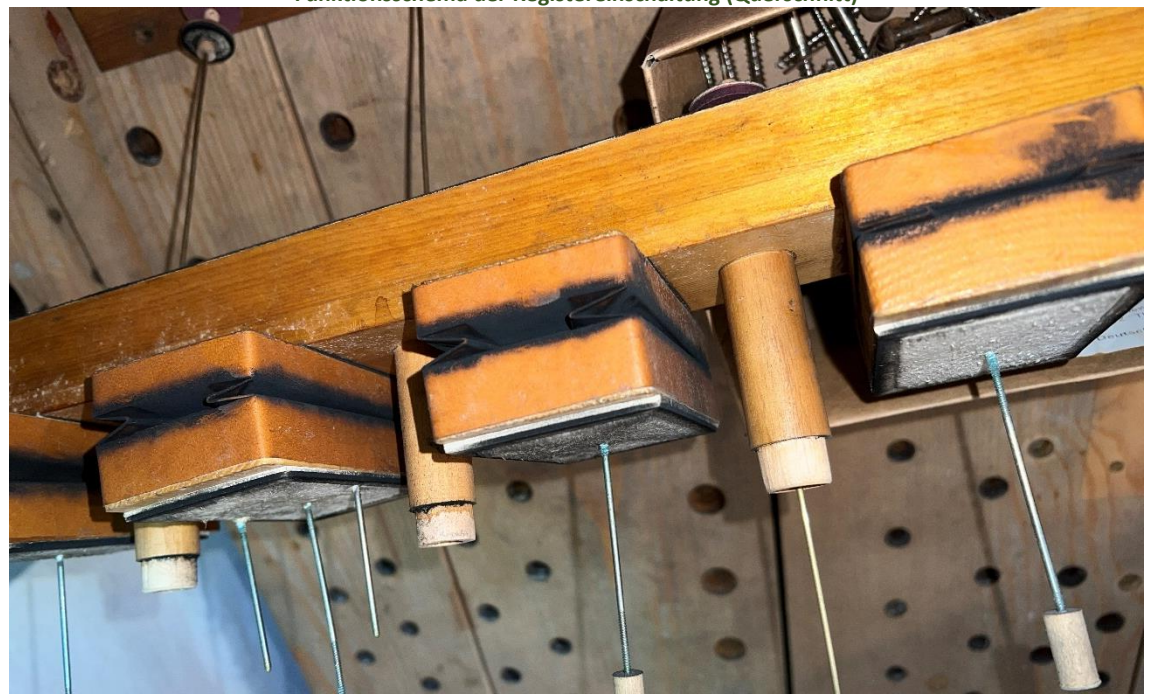
**Abbildung 32**  
Verschmutzte Registerbälgchen

Die Registerbälgchen wurden komplett ausgebaut und mit Bürsten gereinigt, die Dichtungsleder wurden aufgebürstet. Die Stecher der Einschaltung wurden geradegerichtet und einreguliert. Die Risse wurden ausgeleimt. Die verbogenen und abgeknickten Bleirohre wurden geradegebogen oder ersetzt und mit Gummi arabicum eingeklebt. Die Messingführung der Durchgangsdrähte wurde geölt. Die Papierung des Registerkanaldeckels wurde komplett erneuert (Abbildung 34). Auch die verrosteten Schrauben wurden ersetzt.

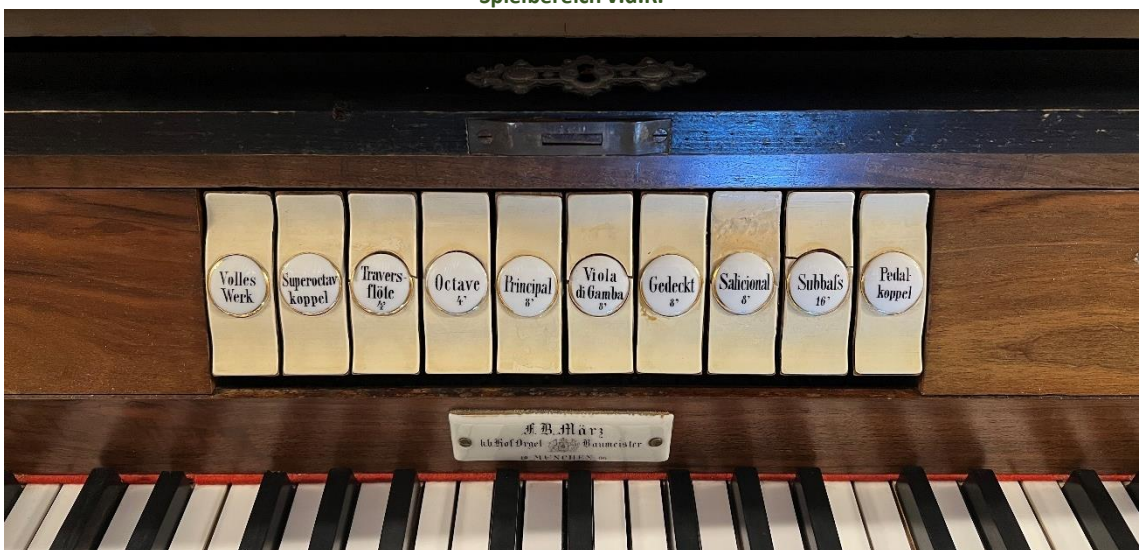
**Abbildung 36**  
Kaputte Registerwippen

aufwändig restauriert. Der Kunststoffbelag und die Lederdichtung der Wippen wurden erneuert (Abbildung 45). Das Porzellanschildchen „Volles Werk“ wurde neu angefertigt. Eine neue LED-Notenpult- und Pedalbeleuchtung wurden für eine angenehmere Spielatmosphäre eingebaut. Dazu mussten neue Drehreiber für die Kniefüllung hergestellt werden. Das Licht lässt sich mittels eines Kippschalters im Spieltisch abschalten.

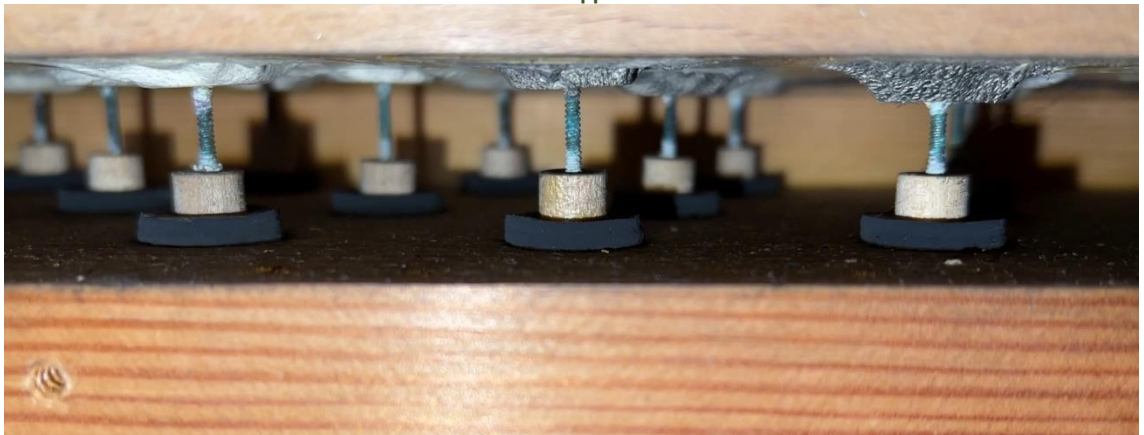
**Abbildung 38**  
Verbrauchte Tellerventile im Manual-Umschaltrelais

Für die Restaurierung der beiden Umschaltrelais musste der komplette Spieltisch zerlegt werden, da die Apparate etwas ungünstig verschraubt sind (Abbildung 39). Die Bleirohre wurden beschriftet und ausgerohrt. In der Werkstatt wurden die beiden Apparate überarbeitet. Das Spaltleder der Umschaltventile und die Dichtungsscheiben wurde erneuert und mit Warmleim verleimt (Abbildung 40). Die korrodierten Drähte der Ventile wurden für eine bessere Korrosionsbeständigkeit aus Neusilber hergestellt und mit den originalen Holzmuttern sauber einreguliert. Die Regulierschrauben wurden baugleich ersetzt (Abbildung 41). Die Deckel der Apparate wurden überarbeitet und die verrosteten Schrauben ersetzt. Nach dem Wiedereinbau wurden die Bleirohre sauber ausgerichtet und mit Gummi arabicum eingeklebt. Die Repetition wurde an den Regulierschrauben präzise eingestellt. Undichtes Leder der Deckel wurde nach Möglichkeit aufgebürstet oder erneuert.

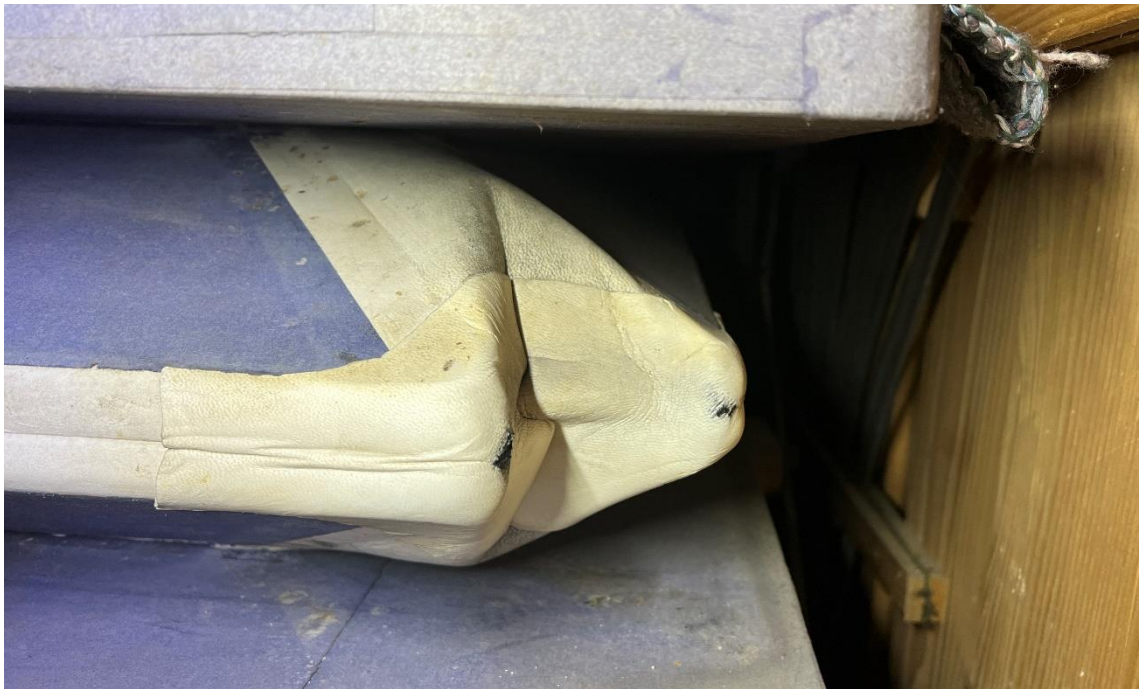
Die Windversorgung der Orgel befindet sich im Untergehäuse. Ein großflächiger, romantischer Magazinbalg wird von einem Gebläsemotor der ehem. Firma Laukhuff (105mmWS, 8m<sup>3</sup>/min) versorgt. Über eine Flexkondukte und einem neueren Kanal aus Fichtenholz wird der Wind zum Balg geleitet. Ein Rollventil sorgt für die Drosselung des Motorwindes. Der Schöpfer und die Trittvorrichtung sind erhalten. Der Fußtritt ist unterteilt und lässt sich mit einem Splint zusammenstecken. Ein nachträglich eingebautes Gehäuseteil lässt sich an dieser Stelle einfach entfernen. Mittig findet sich im Magazinbalg ein nach innen aufgehendes Überdruckventil. Das Leder der Knarzstreifen und Zwickel ist noch sehr brauchbar und es finden sich nur an den mechanisch sehr beanspruchten Ecken kleine Undichtigkeiten (Abbildung 46). Das Blaupapier ist teilweise etwas verbraucht und löst sich an wenigen Stellen. Schraubenlöcher und ein später hinzugefügter Deckel aus Plattenmaterial beweisen, dass das Rollventil oder ein Kanalstutzen einmal weiter vorne angeschlossen waren (Abbildung 47). Als Balggewicht dienen Eisen- und Steinplatten. Zwischen den Balgfalten verendeten zahlreiche Fliegen.

**Abbildung 46**  
**Undichtigkeiten in den Balgzwickeln**

Der Balg wurde gereinigt, gewischt und die toten Fliegen entfernt. Die undichten Lederecken an den Zwickeln wurden mit Lederstreifen und Glutinleim abgedichtet (Abbildung 48). Unschöne Stellen in der Papierung wurden ausgebessert. Der provisorische Deckel an der alten Stelle des Rollventils wurde entfernt, ein Holzspund in das Loch eingepasst und die ganze Fläche mit Blaupapier überzogen (Abbildung 49). Das Rollventil wurde neu einreguliert, die Balgscheren geschmiert.

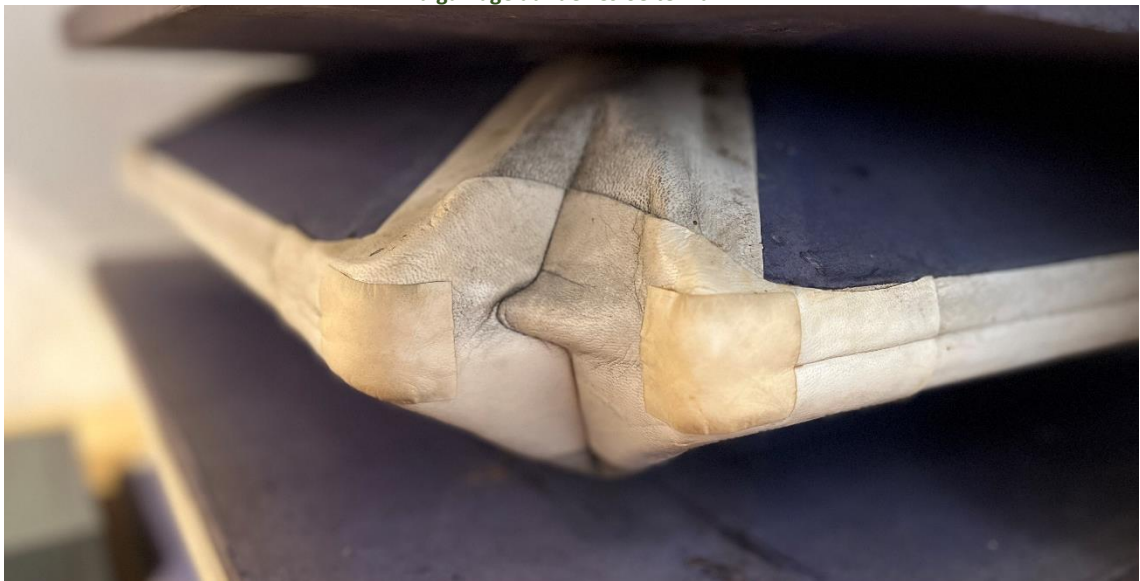
**Abbildung 48**  
**Abdichten der Löcher mit Lederstreifen**

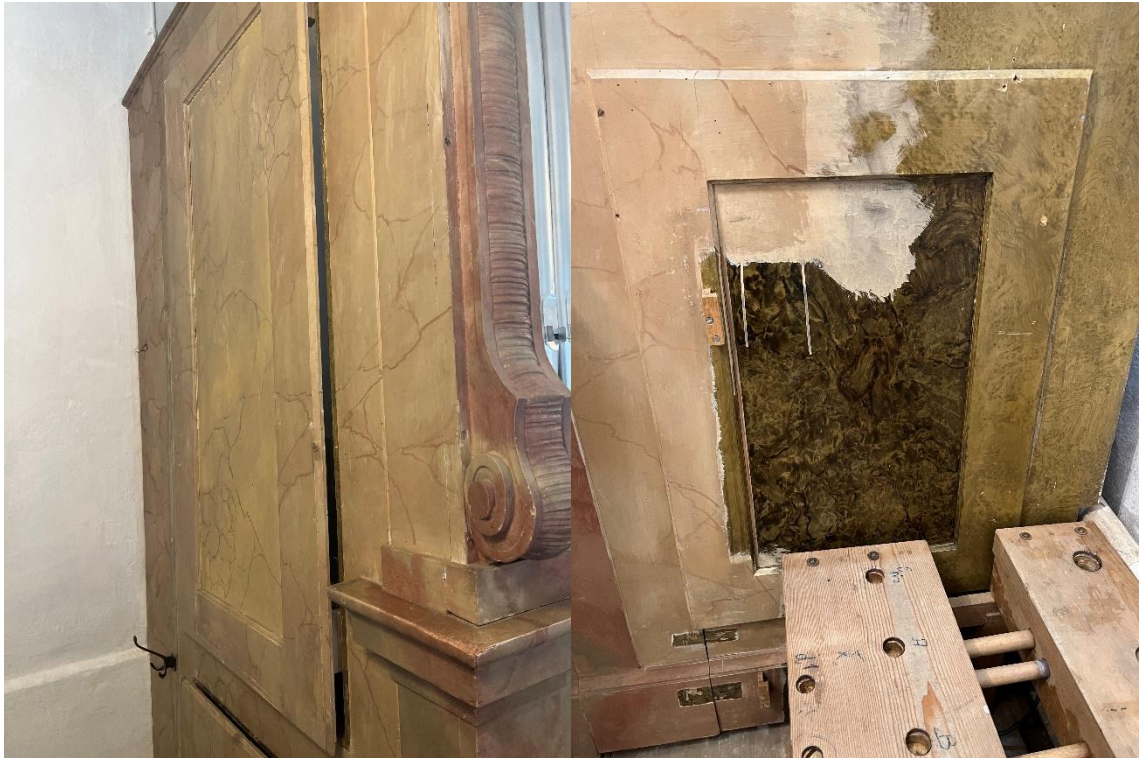
Leichter Schimmelbefall zeigte sich v.a. an den Gehäusefüllungen. Um eine bessere Durchlüftung, v.a. im Untergehäuse zu erzielen, wurden die Füllungen auf der Cs-Seite mit speziellen Knacken auf ca. 25mm Abstand gesetzt (Abbildung 53). Durch die Aufstellung des Subbass 16' direkt am Gehäuse, ist dies auf der C-Seite leider nicht möglich. In das Gehäuse wurde vom Elektriker eine Wartungsbeleuchtung montiert. Der Schalter dafür befindet sich im Obergehäuse seitlich auf der Cs-Seite.

**Abbildung 53**  
Abgerückte Gehäusefüllungen (links), Frühere Marmorierung des Gehäuses (rechts)

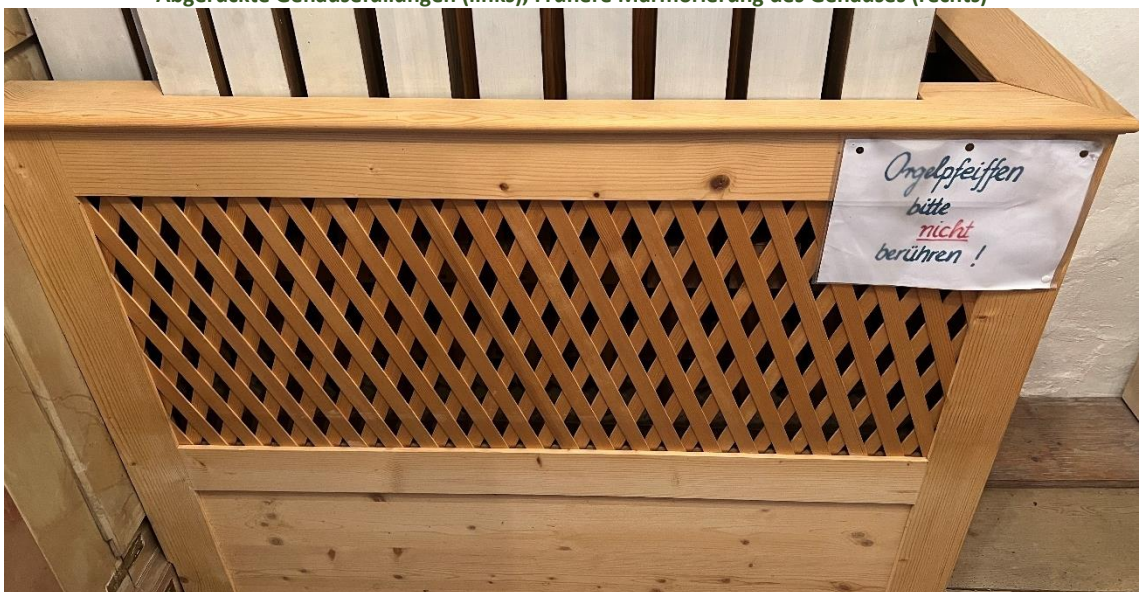
An einer Dachlatte, welche sich über die gesamte Breite der Orgel zieht, sind seitlich zwei Engel neben dem Gehäuse aufgehängt. Diese waren ursprünglich nicht vorhanden. 2007 wurde vor dem Pedalwerk eine Holzkonstruktion mit dünnen Pfaffengitterwerk gestellt, um die Pfeifen vor unsachgemäßer Berührung zu schützen (Abbildung 54).

aber nur das Entfernen der Konstruktion, da das dünne Gitterwerk für die tiefen Resonanzen der Basspfeifen weniger geeignet ist und es dadurch immer wieder zu störenden Geräuschen kommt.

**Abbildung 54**  
2007 hinzugefügtes Schutzgehäuse für das Pedalwerk

Das gesamte Gehäuse wurde gesaugt, gereinigt und mit Holzwurm- sowie Schimmelmittel behandelt. Die 2007 hinzugefügt Holzkonstruktion am Pedal wurde an zu Resonanz neigenden Stellen mit Filz belegt. Eine langfristige Besserung schafft wohl
