Renovierungsbericht

Gebrüder Hindelang - 1907

Mariä Heimsuchung in Echsheim

Orgelbau Benedikt Maria Schreier - 2023

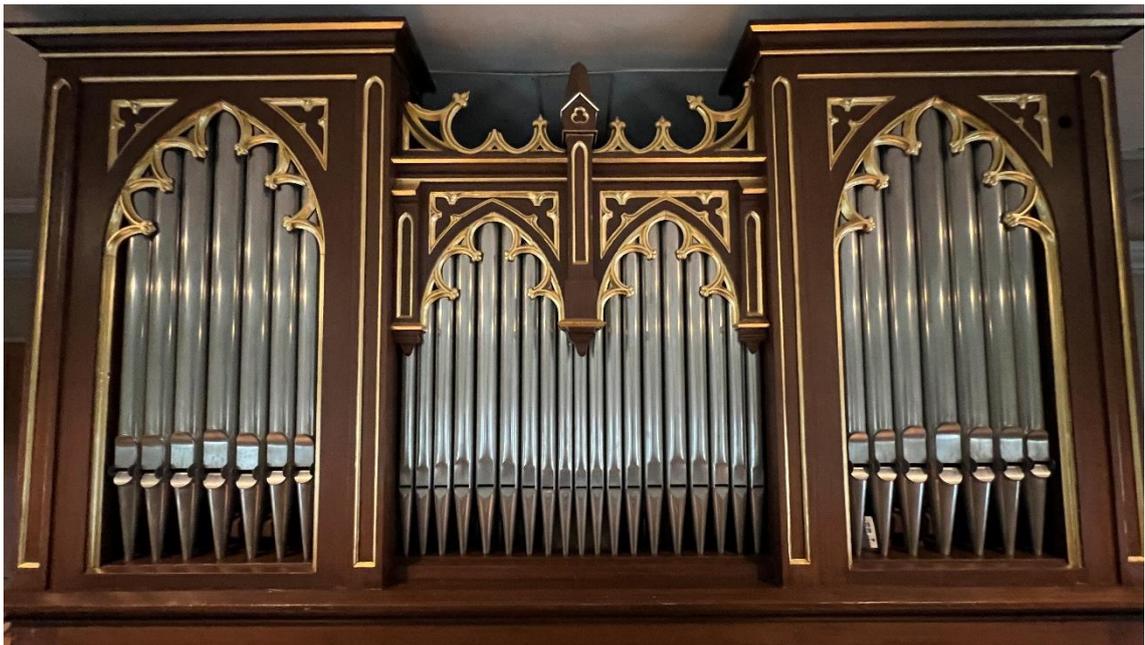
Abbildung 8
Prospektansicht Juli 2023

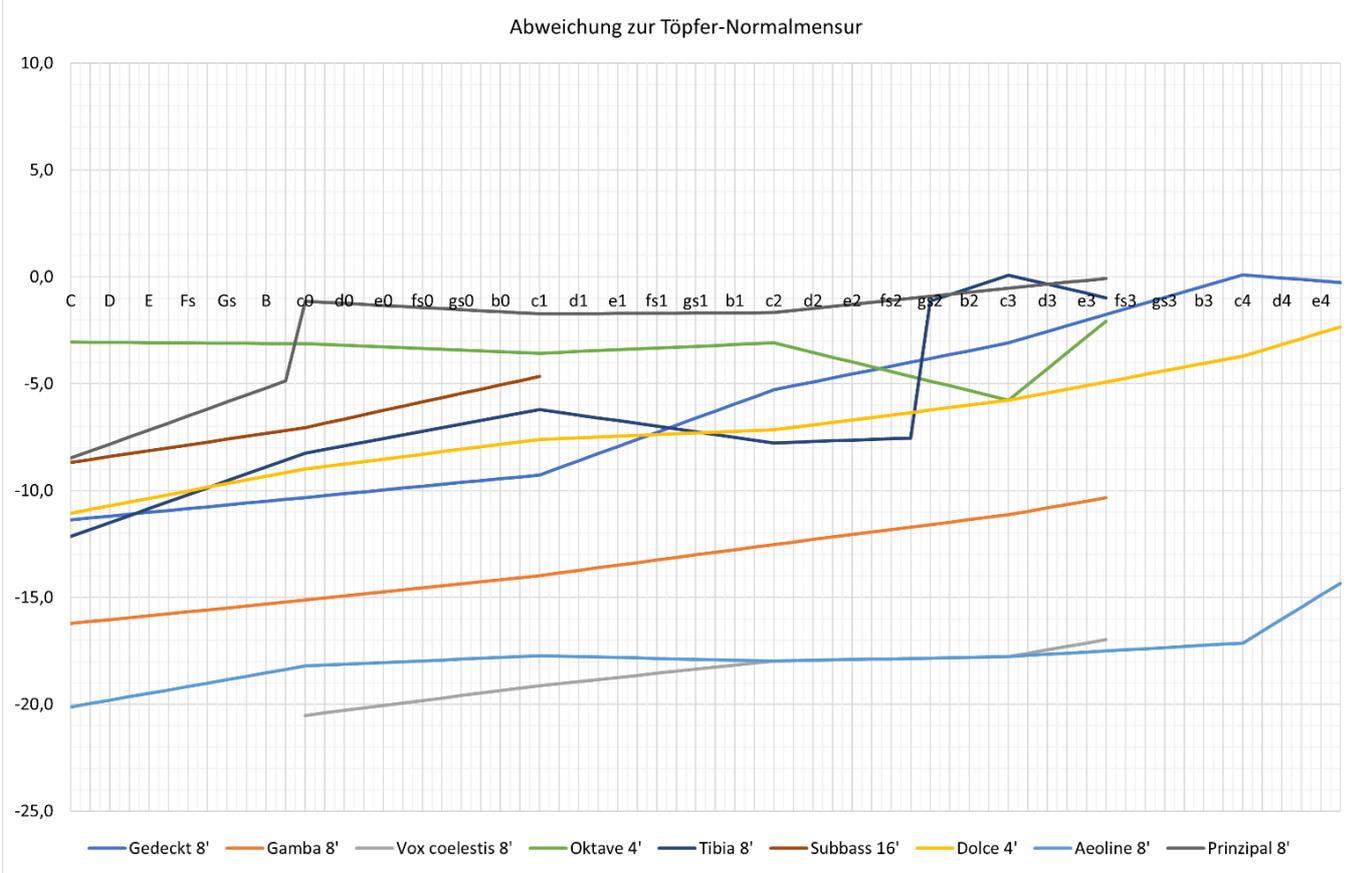
Im Gesamtbild und auch im Klang stechen die beiden Prinzipalstimmen 8' und 4' etwas hervor und orientieren sich eher an der weiten Töpfer-Mensur. Ursache dafür sind wohl auch die neueren, nicht bauzeitlichen Prospektpfeifen, welche für die Rüstungsindustrie während des ersten Weltkriegs entwendet, später durch Zinkpfeifen ersetzt und vor

wahrscheinlich 40 Jahren in heute bestehender Form eingebaut wurden. Klanglich sind die beiden Register ebenfalls sehr kräftig und voluminös.

Abbildung 9
 Mensurvergleich zur Töpfer-Normalmensur

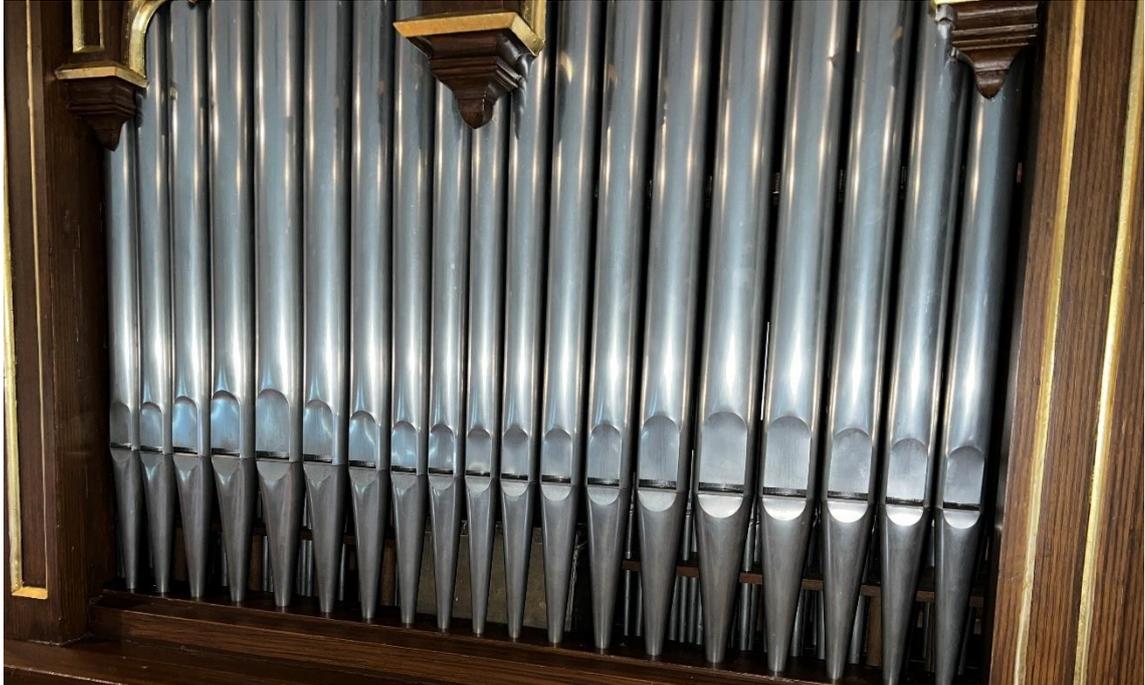
Die Pfeifen wurden feucht gewischt. Die eingedellten Pfeifen wurden ausgebessert und wieder sauber in das Raster gestellt. Teilweise waren die Kerne im Prospektbereich etwas eingesunken, was in der Intonation zu einem Überreagieren des Tones führt. Dies wurde im Rahmen der Nachintonation wieder verbessert.

Abbildung 10
Mittelfeld des Prospekts

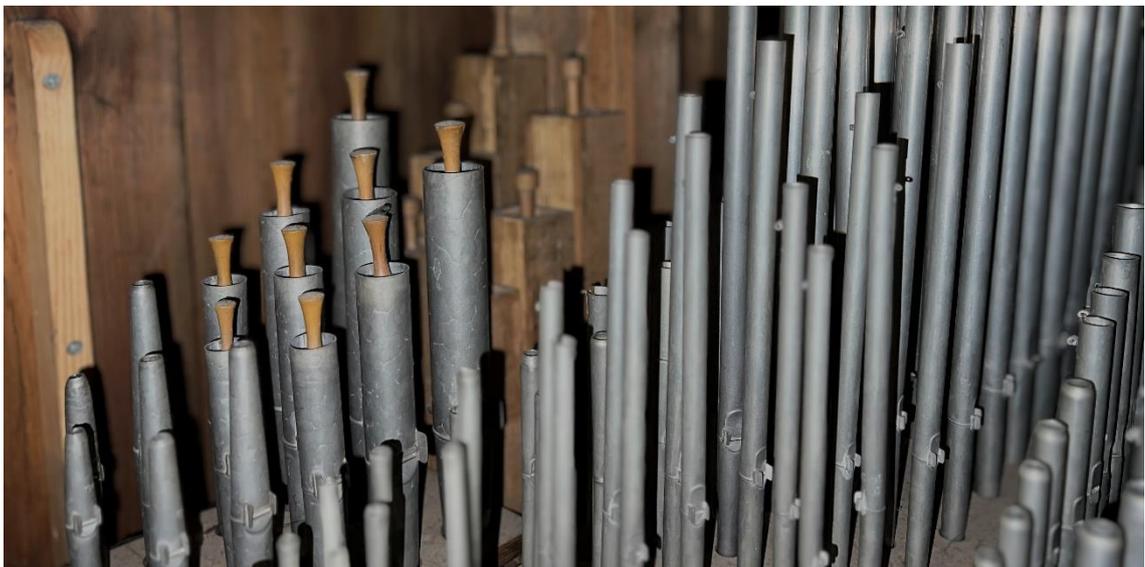
einer Ton- und Registerbezeichnung gestempelt und die tiefste Pfeife mit einer Registernummer versehen (Abbildung 15). Teilweise standen die Pfeifen etwas schief in ihren vorgesehen Pfeifenlöchern. In der 4'-Lage der Streicher im II-Manual waren bei wenigen Pfeifen aufgrund der Schiefelage und wegen des Eigengewichts des Metalls die Labienbereiche zusammengesunken. Einige Stimmrollen und -mündungen waren etwas deformiert. Das Pfeifenwerk war seit der letzten Reinigung wieder recht verschmutzt und eingestaubt.

Abbildung 11
Metallpfeifen vor der Renovierung, Gedeckt 8' mit Korkspunden

Nachdem das ganze Pfeifenwerk abgetragen wurde, wurden die Metallpfeifen außen feucht gewischt und innen trocken gereinigt und die Kernspalten mit Federn und Pinseln gesäubert. Gerade die teilweise sehr zarten Kernstiche mussten ordentlich von Schmutz befreit werden, um wieder eine stimmige und sichere Intonation zu gewährleisten. Deformierte und defekte Simmvorrichtungen wurden repariert und nachgelötet (Abbildung 16). Eingedellte Pfeifenkörper mussten auf einer Form wieder rundiert und ausgebessert werden. Das Pfeifenwerk wurde wieder sauber in die Raster gesetzt und gerade ausgerichtet. Die eingesunkenen Labienbereiche und deformierte Bärte wurden repariert. Teilweise wurden bei der Renovierung 1997 durch Franz Schreier über einige Diskantpfeifen reversible Fußspitzen gesetzt, da die originalen Diskantpfeifen sehr dünn und empfindlich sind und sogar beim Stimmen mit Kulpwerkzeug in das Stockloch einsinken. Um dies zu verhindern, mussten zudem einige Pfeifen sehr behutsam außerhalb des Stocklochs gestimmt werden. Die Korkspunde der gedeckten Metallpfeifen wurden sauber eingepasst und talkumiert. Diese dürfen nicht zu streng passen, da die Holzgriffe im Kork sehr leicht ausbrechen. Die Zinkpfeifen wurden auf Risse an den Längsnähten überprüft und Haften neu angelötet.

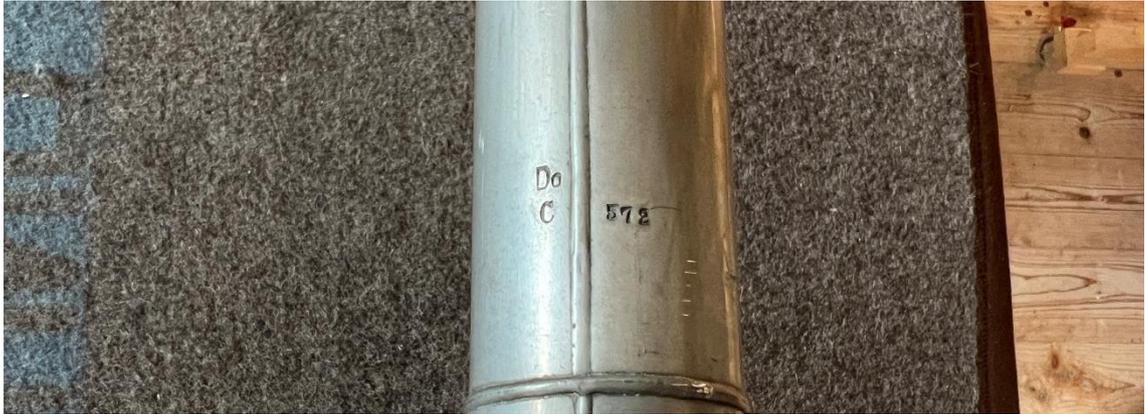
Abbildung 15
Ton- und Registerstempel Ton C (Dolce 4')

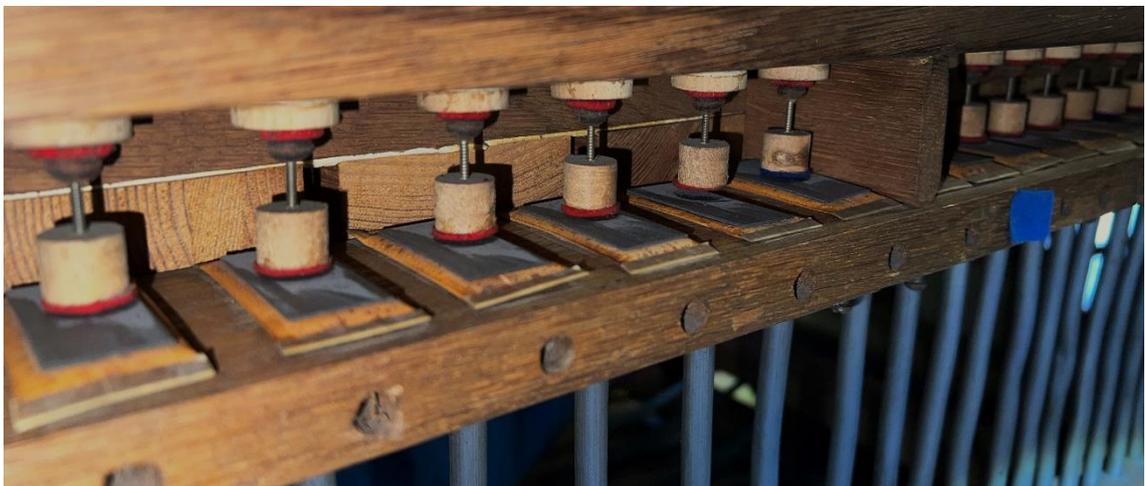
Abbildung 26
Tonrelais mit Ledermembranen

Von der Taste am Spieltisch aus erfolgt über ein Zustrom-Impuls die Ansteuerung der Relaismembranen an den Windladen. Dies werden überwiegend über Bleirohre angesteuert (Abbildung 26). Teilweise waren auch kurze und einige längere Kunststoffrohre verbaut. In den Blei- und Kunststoffrohren sind teilweise mehrere Auslassbohrungen zu finden, damit die angesteuerten Membranen aufgrund von leichten Undichtigkeiten im Spieltisch besser repetieren. Bei der nächsten größeren Maßnahme an der Orgel ist die komplette und umfassende Restaurierung des Spieltisches zu empfehlen. Aktuell funktioniert die Pneumatik so noch recht gut und zuverlässig. Die Regulierschrauben für die Auslassbohrungen waren teilweise abgebrochen und so stark in das Holz gefressen, dass diese sich nicht mehr bewegen ließen. Einige der Auslassbohrungen waren mit einem Holzkitt bzw. mit Wachs verschlossen. Die Relais der seitlich angebrachten Nebenstöcke werden mit langen Bleirohren angesteuert.

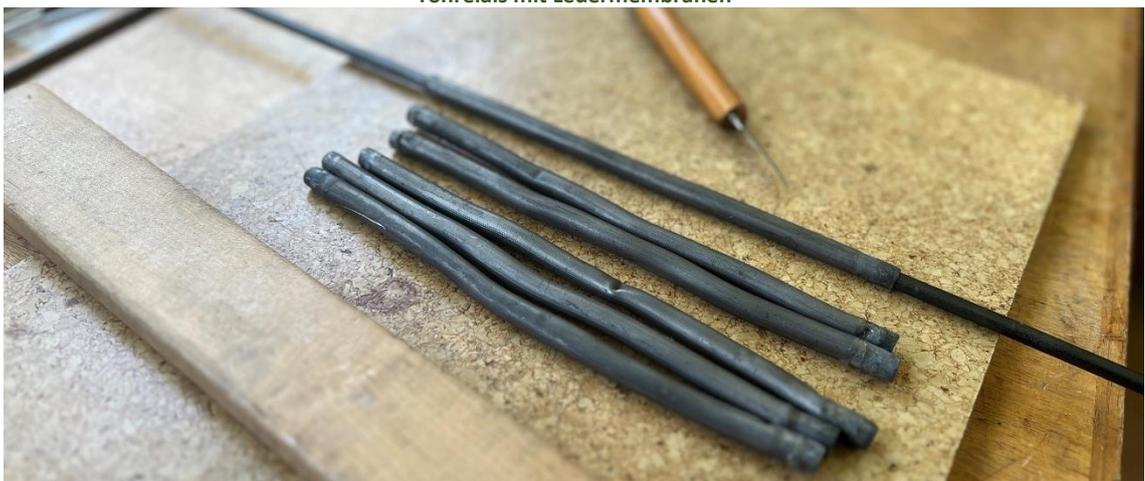
Abbildung 27
Reparatur und Geradebiegen der verbogenen Bleirohre

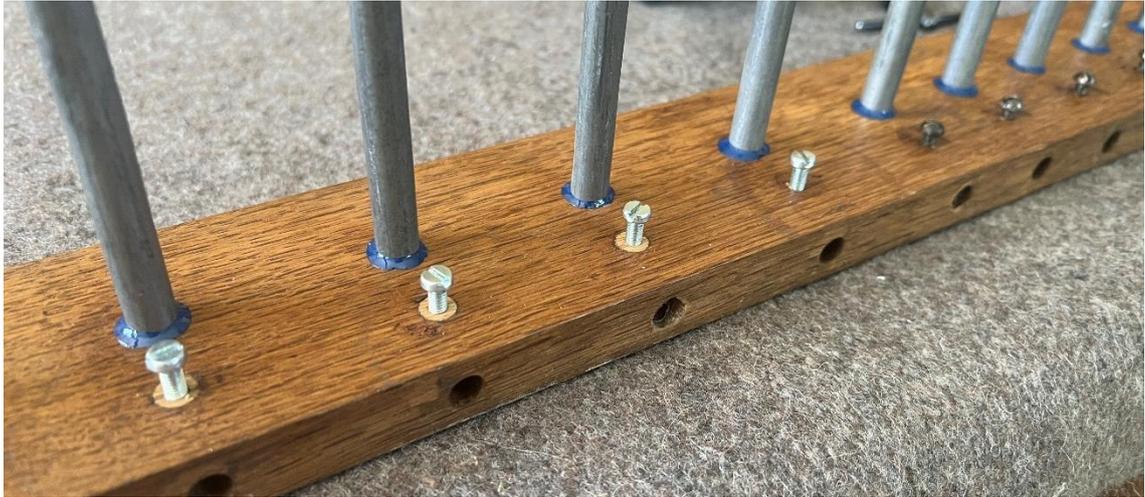
Abbildung 28
Neue Regulierschrauben und erneuerte Bleirohre nach der Renovierung

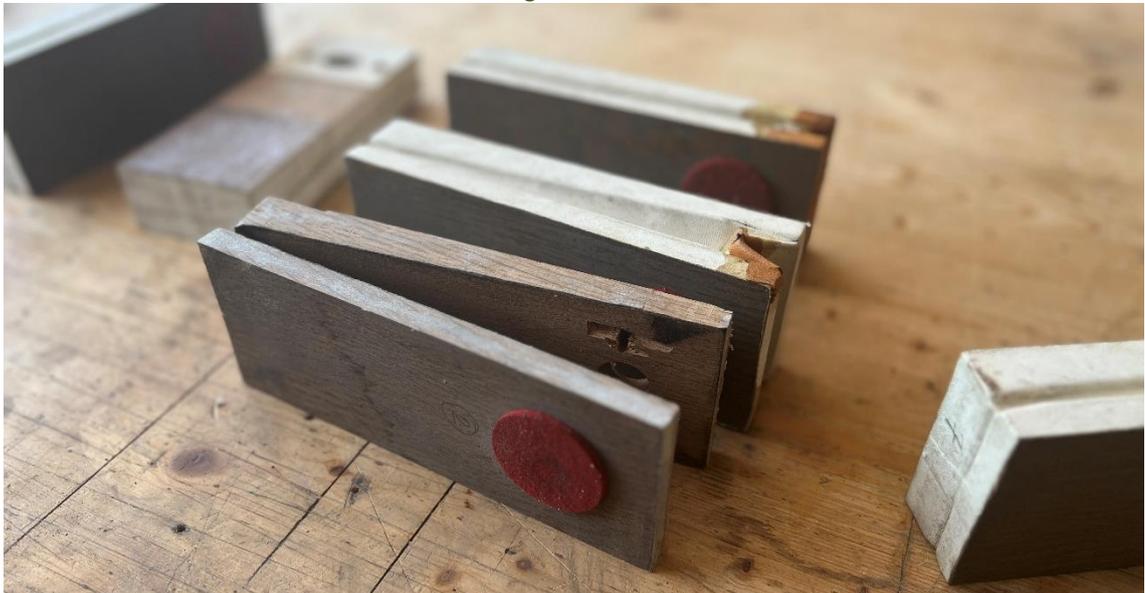
Abbildung 30
Undichte Registerbälgchen

Die Registerbälgchen wurden ausgebaut, die verrosteten und abgebrochenen Schrauben ersetzt und das Holz mit Stöpseln repariert (Abbildung 31). Die Bälgchen wurden anschließend mit weißem Spaltleder neu beledert und auch das Scharnier erneuert (Abbildung 32). Dabei wurden nach Möglichkeit die alten Pappfalten wiederverwendet. Auch eine neue Lederdichtung wurde angebracht und die Filzdämpfung ersetzt. Die Auslässe wurden überprüft und neu einreguliert.

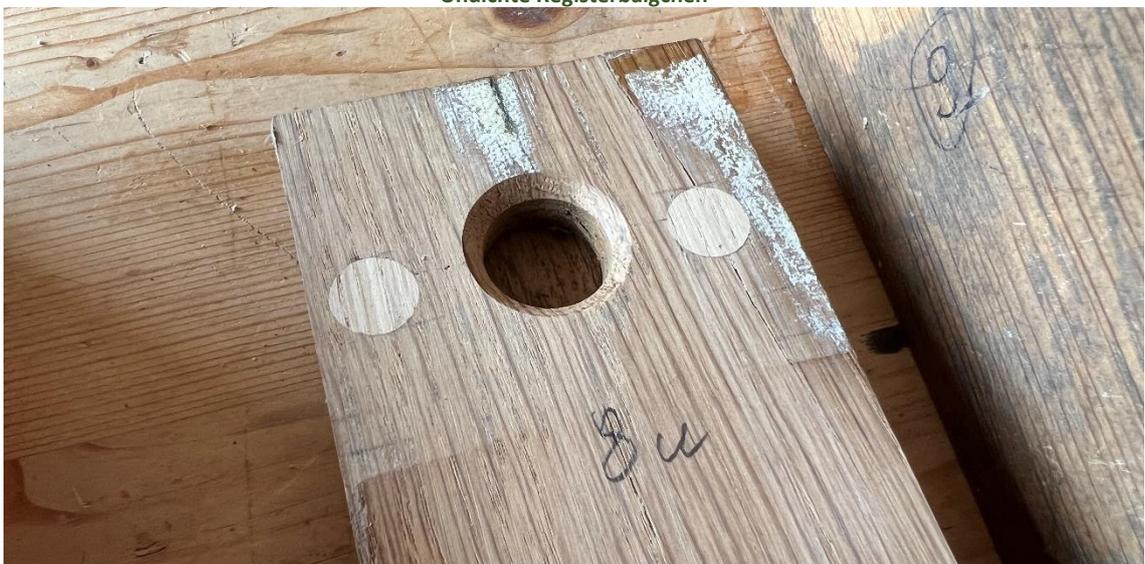
Abbildung 31
Reparieren und Ausbessern der korrodierten Verschraubung

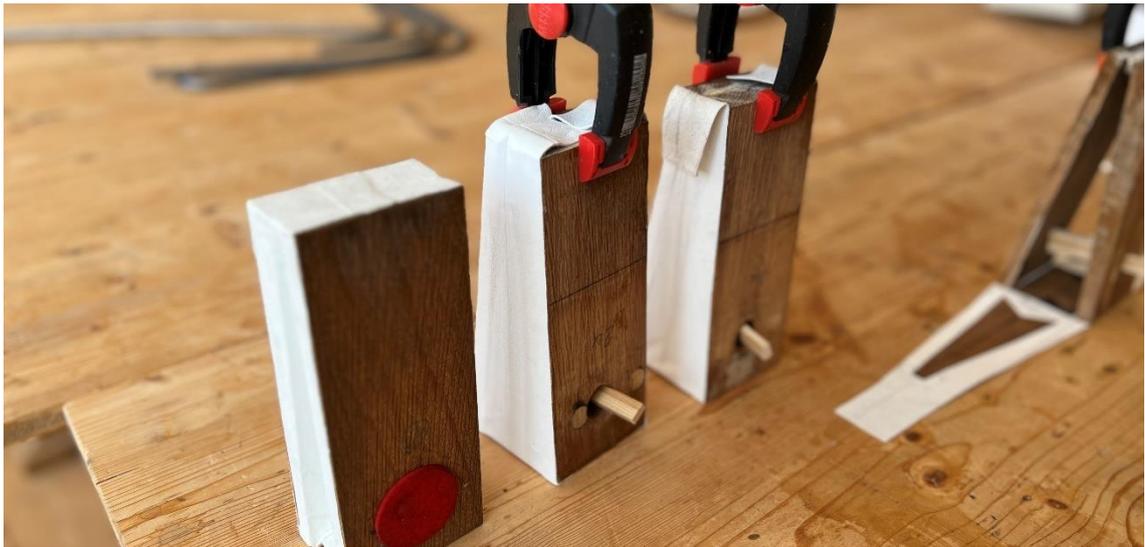
Abbildung 32
Neubeledern der Registerbälgchen

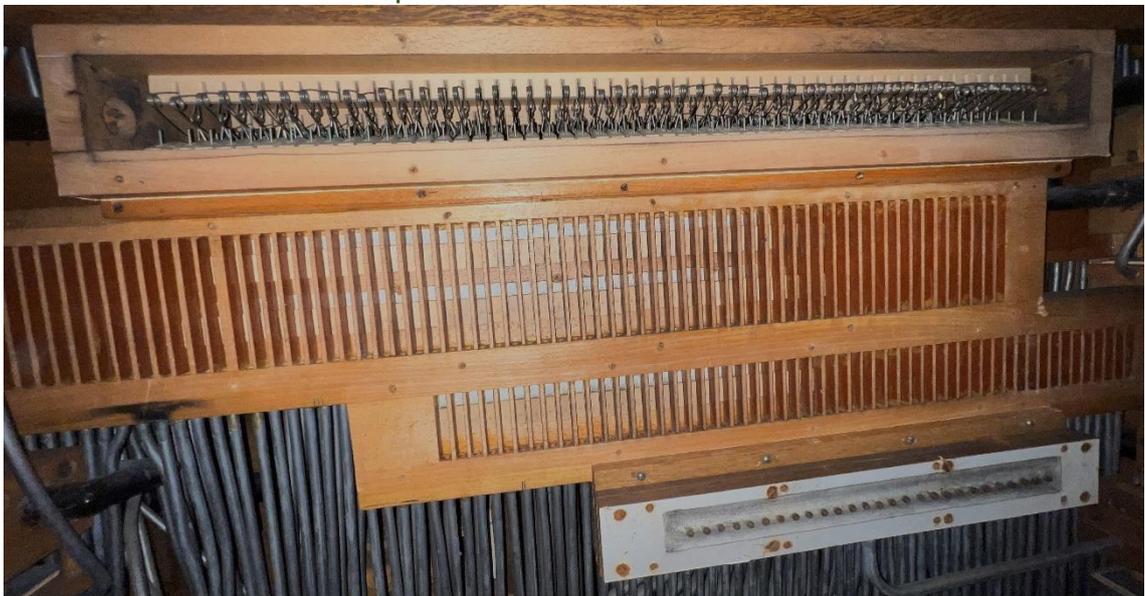
Die Apparate sind größtenteils aus Eichenholz gefertigt. Die Verschraubungen waren daher auch verrostet und im Holz festgefressen. Die Leder der Stecherkoppeln der Manuale waren durch Undichtigkeiten und Kerzenruß recht schwarz und waren mittlerweile sehr porös. Die Leder der Pedalkoppeln sind intakt und funktionstüchtig. Die Klappen, welche den Zugang zu den Rohren des II. Manuals freigeben, sind intakt. Bauartbedingt lässt dieses Zustromsystem durch leichte Undichtigkeiten oftmals leichten Fehlwind zu, daher sind auch die Bleirohre mit zahlreichen Auslassbohrungen versehen worden. Ein ehemaliger Apparat für das automatische Pianopedal befindet sich hinter dem Trittbrett. Dieser ist nicht an das System angeschlossen und somit auch nicht funktionsfähig.

Abbildung 35
Aufbau der Koppelapparate im Spieltischrücken

Aller Verrohrungen im Spieltisch wurden auf Halt geprüft und wo nötig wieder sauber eingeklebt. Der Apparat für die festen Kombinationen wurde auseinandgebaut und das Leder aufgebürstet, sowie die verrosteten Schrauben ersetzt (Abbildung 37). Das Spaltleder der Tellerventile im Apparat war in einem guten Zustand und musste nicht ersetzt werden (Abbildung 38). Die Apparate der Manual-, Sub- und Superkoppel wurden demontiert und in der Werkstatt mit Spaltleder neu belegt und frisch einreguliert. Die Stecher wurden mit Stahlwolle poliert (Abbildung 39). Das übrige Leder wurde vorsichtig aufgebürstet und flauschig gemacht. Verrostete und abgebrochene Schrauben wurden ersetzt. Die Bleirohre wurden anschließend wieder mit Gummi arabicum eingeklebt. Die meisten Auslassöffnungen in den Rohren mussten beibehalten werden. Die Einschaltungen der Koppeln wurden überprüft, teilweise neu abgedichtet und einreguliert. Die dazugehörigen, arg demolierten Bleirohre wurden geradegerichtet, verlötet und neu gebogen. Das seitliche Spiel der Manualtasten wurde eingestellt. Aus Kostengründen wurde die Spieltischoberfläche so belassen und nur feucht gereinigt. Die großen Elektroschalter für Orgel und Heizung wurden beibehalten.

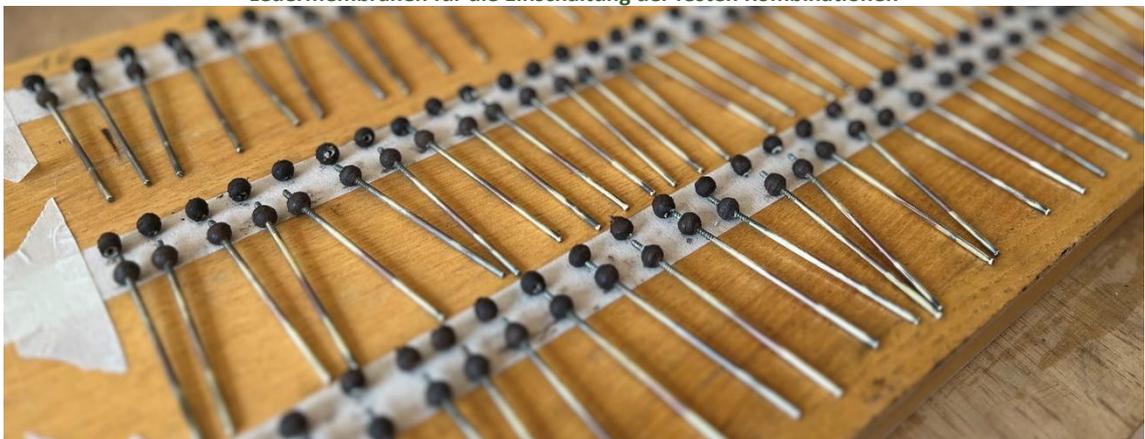
Abbildung 39
Polieren der Koppelstecher

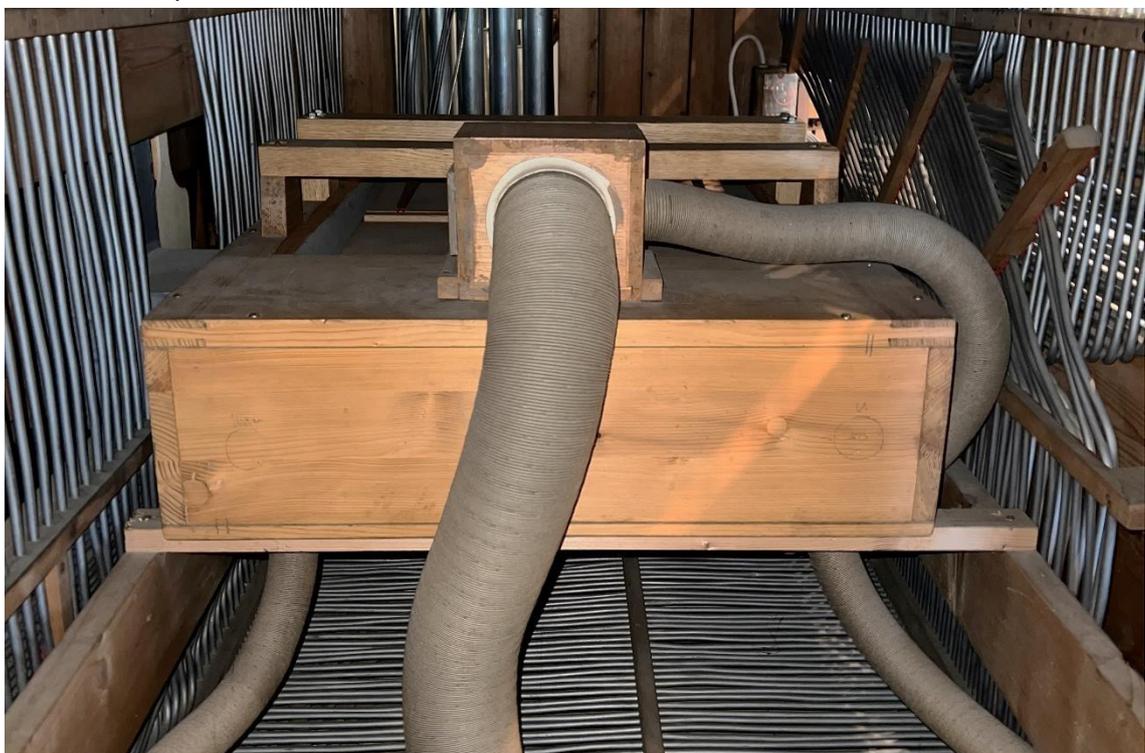
Im Untergehäuse befindet sich der Gebläsemotor der ehem. Fa. Laukhuff/Weikersheim ($8\text{m}^3/\text{min}$; 120mmWS), welcher einen wohl in den 80er Jahren hinzugefügten Schwimmer-Keilbalg mit Wind versorgt (Abbildung 40). Der Balg ist für die Erhaltung des konstanten Winddrucks mit Harmoniumbalgfedern ausgestattet. Das Gummituch ist recht brauchbar. Die Lederzwickel sind leicht porös, weisen aber noch keine Undichtigkeiten auf. Ein kleiner papierter Faltenbalg aus der Erbauerzeit befindet sich daneben und war wohl einmal für die Windabschwächung des Subbass' zuständig, mittlerweile ist diese allerdings technisch nicht mehr ansteuerbar (Abbildung 41). Evtl. wurde der zuständige Apparat bei der Veränderung der Windversorgung stillgelegt. Vom Balg aus wird der Wind über Flexkondukten zu den Windladen und zum Spieltisch geleitet. Ein Tretbetrieb ohne Motor ist wegen den fehlenden Bälgen nicht möglich. Zwischen C- und Cs-Seite der Windlade liegt der Kanal für die Ventile der Registerkanzellen. Auf diesem Kanal ist eine rechteckige Öffnung eingesägt worden und mit einem verschraubten Brettchen verschlossen worden. Dies deutet evtl. auf eine Wartungszugang hin. Der Kanal ist aus Nadelholz hergestellt und außen papiert. Innen ist er mit einer roten Bolusfarbe ausgestrichen. Im senkrecht nach oben führenden Kanal zu den Registerventilen ist ein kleiner Stoßfänger mit einer invertierten Falte und einer Eisenblattfeder angebracht.

Abbildung 40
Aktuelle, nicht bauzeitliche Windversorgung

Die Windversorgung wurde überprüft und der Motor geölt. Undichte Stellen im Windsystem wurden mit Leder abgedichtet. Die Anschlüsse und Klebestellen der Kanäle wurden überprüft.

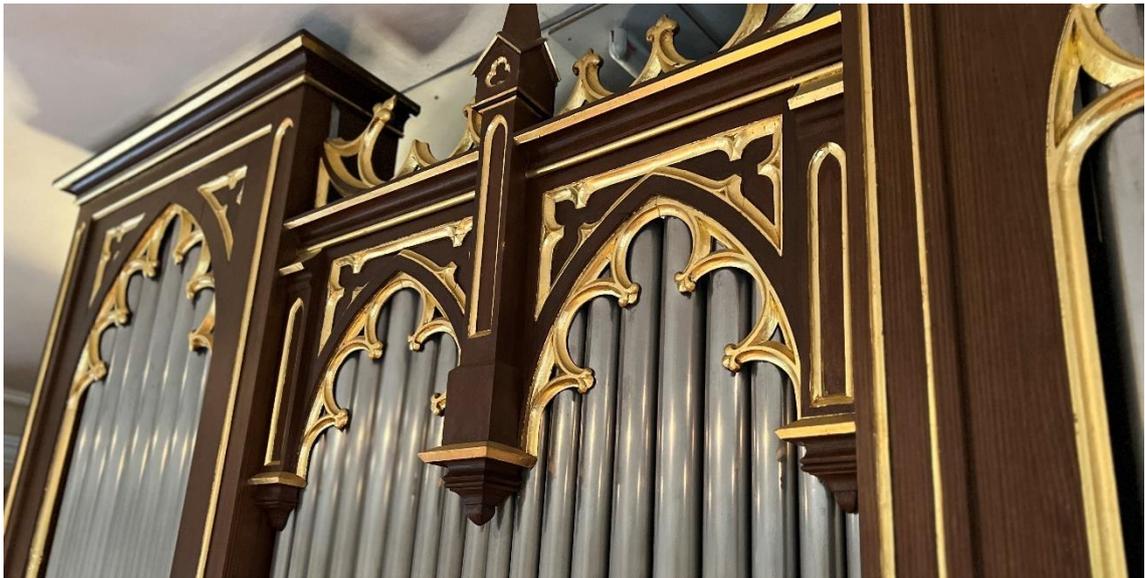
Das neogotische Gehäuse ist handwerklich sauber verarbeitet. Das verwendete Nadelholz ist in Eichenoptik gefasst. Eine der vergoldeten gotischen Dekorelemente ist im oberen Bereich abgebrochen. Die Vergoldung ist noch recht brauchbar (Abbildung 42). Es sind mehrere Bohrungen und Löcher durch das Gehäuse zu finden, welche nunmehr keine Funktion mehr haben. Zur besseren Zugänglichkeit lässt sich das gesamte Gehäuse rundherum abschrauben und versetzen (Abbildung 43). Somit lassen sich auch die Pfeifen im Außenbereich einfacher intonieren und stimmen. Auch ein Zugang zum Subbass ist so besser möglich. Dazu müssen die Prospektpfeifen ausgebaut werden. Das Ober- wird vom Untergehäuse getrennt und lässt sich durch das Lösen von wenigen Schrauben separat entfernen. Besondere Inschriften wurden im Instrument nicht entdeckt.

Abbildung 42
Neogotische Verzierungen am Gehäuse

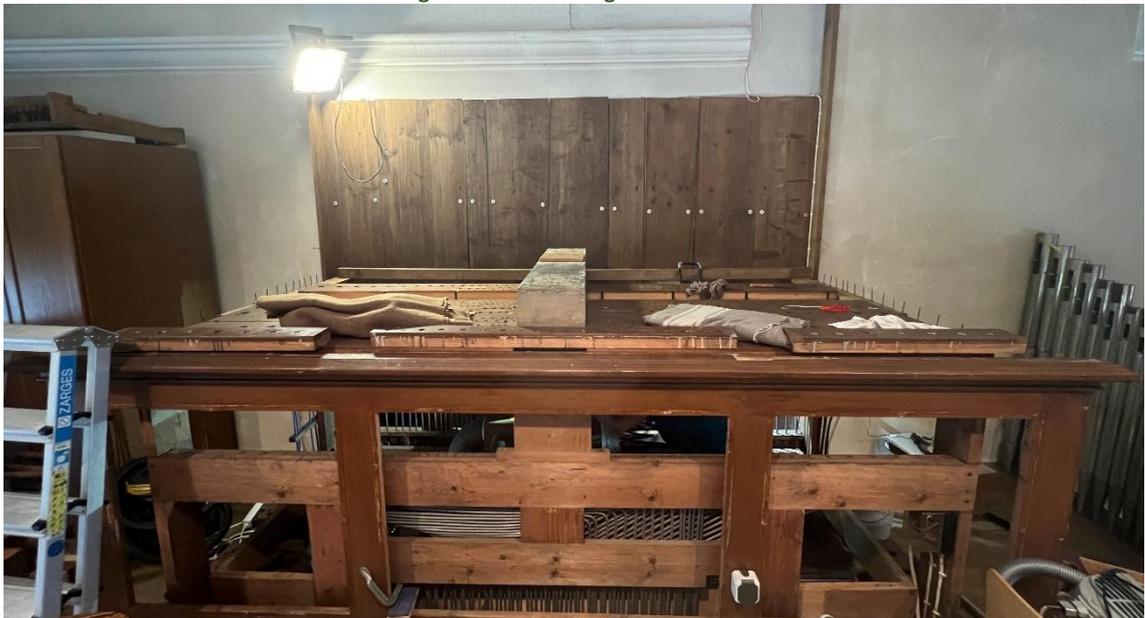
Abbildung 43
Demontiertes Gehäuse während der Renovierung

Das Gehäuse wurde feucht gewischt und gesaugt. Teilweise mussten viel zu lange Schrauben ersetzt oder abgesägt werden, damit sie dahinter nicht herausragen und Verletzungen verursachen. Im Rahmen unserer Renovierungsarbeiten wurde der Mittelteil des Prospekts so gestaltet, dass dieser nur mit wenigen Schrauben fixiert ist und sich somit nach dem Ausbau der Prospektpfeifen zu Wartungszwecken leicht entfernen lässt. Eine neue Wartungsbeleuchtung mit Schalter und Steckdose wurde vom zuständigen Elektrobetrieb installiert, was die Wartung erleichtert. Der Schalter für die Beleuchtung befindet sich auf der C-Seite am Podium.
