## Renovierungsbericht

Max Maerz - 1876

St. Nikolaus in Dettenschwang

Orgelbau Benedikt Maria Schreier - 2023

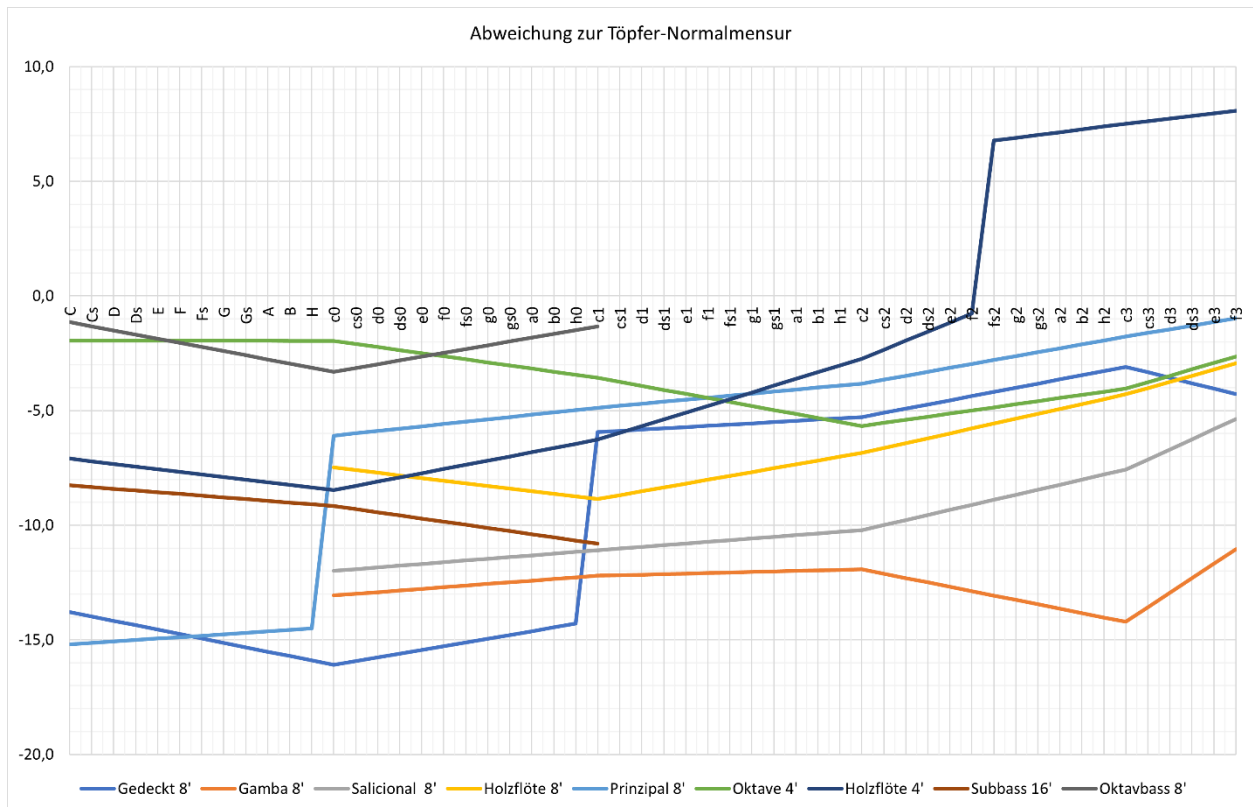
Abbildung 2

Zusammenstellung Mixtur 2 2/3' 4-fach:

<b>C</b>	<b>g°</b>	<b>cs<sup>1</sup></b>
2 2/3'	5 1/3'	8'
2'	4'	5 1/3'
1 1/3'	2 2/3'	4'
1'	2'	3 1/5'

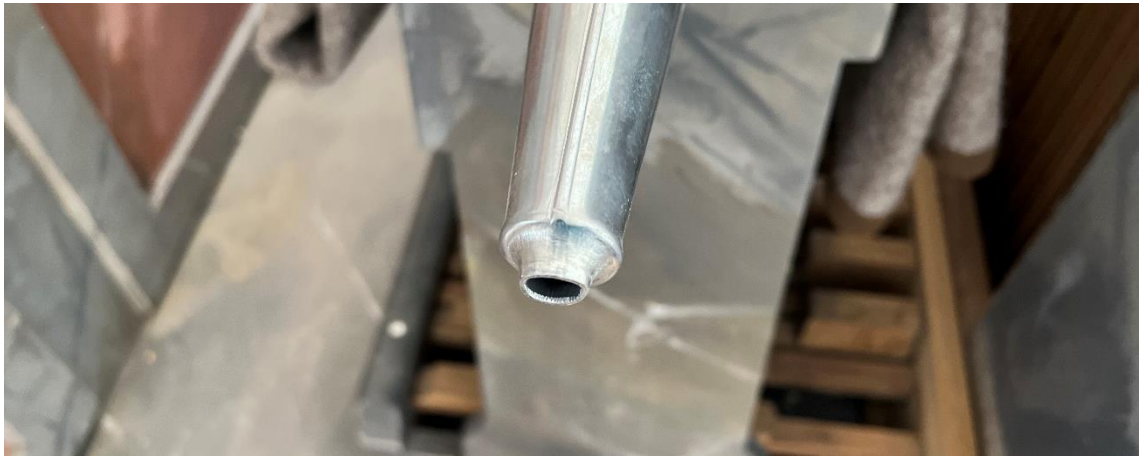
Abbildung 3

Die bauzeitlichen Prospektpfeifen sind wohl für die Rüstungsindustrie während des ersten Weltkriegs requiriert worden und sind später durch Zinkpfeifen ersetzt worden. Die Zinkpfeifen sind heute im Keller des Pfarrhauses eingelagert. Bei der Restaurierung im Jahre 1999 wurden die Prospektpfeifen wieder aus Sn80Pb erneuert und auch die Rasterstifte sind dabei ausgetauscht worden. Die Pfeifenkörper sind sauber eingehängt. Im Bassbereich waren einige Pfeifenfüße leicht zusammengesunken (Abbildung 3). Die Stimmrollen waren in einem guten Zustand. Zum besseren Abdichten der Fußbohrung wurden Lederscheibchen auf den Stock aufgeklebt.

Die Prospektpfeifen wurden innen trocken gereinigt und außen feucht gewischt. Die eingesunkenen Pfeifenfüße wurden repariert und wieder gerade gerichtet. Die Lederscheibchen mussten teilweise erneuert werden.

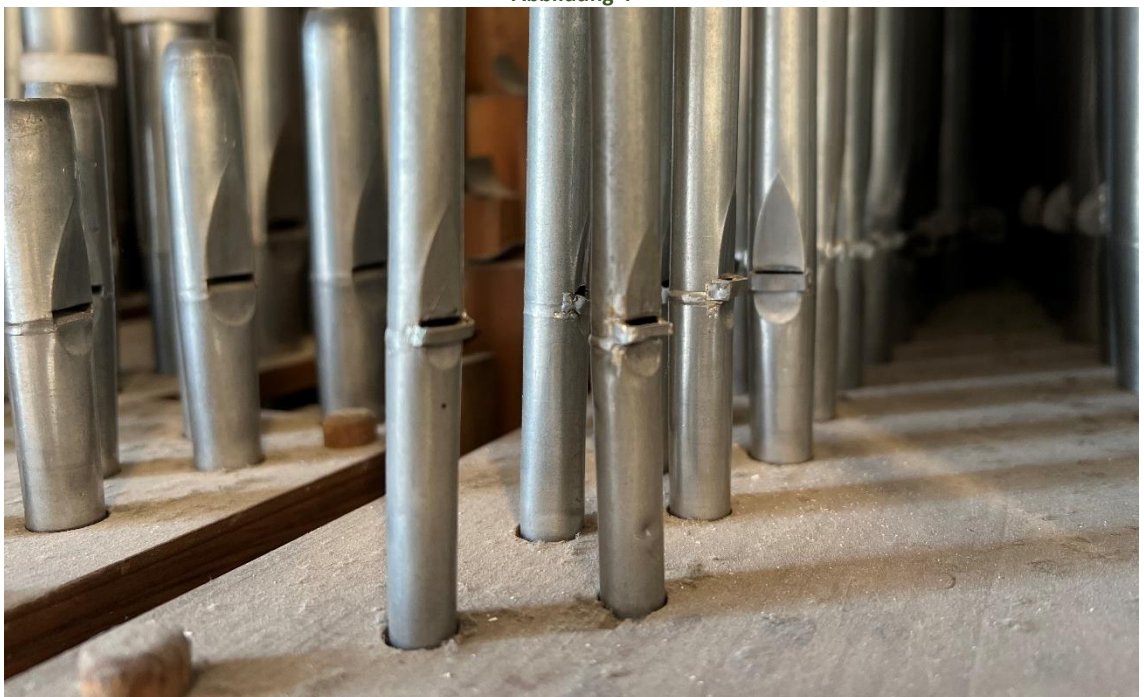
Abbildung 5

Das Metallpfeifenwerk ist insgesamt sehr sauber hergestellt worden und sind im Allgemeinen in einem zufriedenstellenden Zustand (Abbildung 4). Handschriftliche, eingeritzte Ton und Registerbezeichnungen sind über dem Labium, an der Pfeifenmündung oder am Fuß zu finden. Die Pfeifenkörper wiesen leichte Dellen auf und einige Stimmrollen waren etwas verbraucht. Die Bärte sind insgesamt in einem guten Zustand und weisen kaum verbogene Stellen auf (Abbildung 5). Die alte Lötfarbe ist nach wie vor in den Pfeifen zu sehen. Die Stimmhüte der gedeckten Metallpfeifen wurden 1999 neu beledert und sind innen teilweise mit Zeitungspapier belegt. Ebenso mussten bei der Restaurierung einige Pfeifen neu ergänzt oder angelängt werden. Im Bassbereich standen aufgrund der weniger geeigneten Stuhlrastranordnung über mehrere Stöcke hinweg in der 8' Lage die Pfeifen etwas schräg in den Rastern. Die Mixtur steht auf ihrem Stock sehr eng zusammen (Abbildung 6). Die Kerne der Metallpfeifen sind überwiegend mit tiefen und zahlreichen Kernstichen versehen (Abbildung 7). Das Pfeifenwerk war insgesamt bereits sehr verstaubt.

Das Metallpfeifenwerk wurde trocken gereinigt und die Kernspalten mit Feder und Pinsel gebürstet. Außen wurden die Körper feucht gewischt. Die C-Werte der Pfeifenmensuren wurden dokumentiert. Durch das gesamte Pfeifenwerk hinweg wurden Dellen ausgebessert, Stimmrollen und Löt-nähte repariert sowie Bärte geradegebogen. Die Stimmhüte wurden mit Talkum bestrichen und auf Dichtheit überprüft. Die Pfeifen wurden in den Rastern wieder gerade ausgerichtet (Abbildung 8).

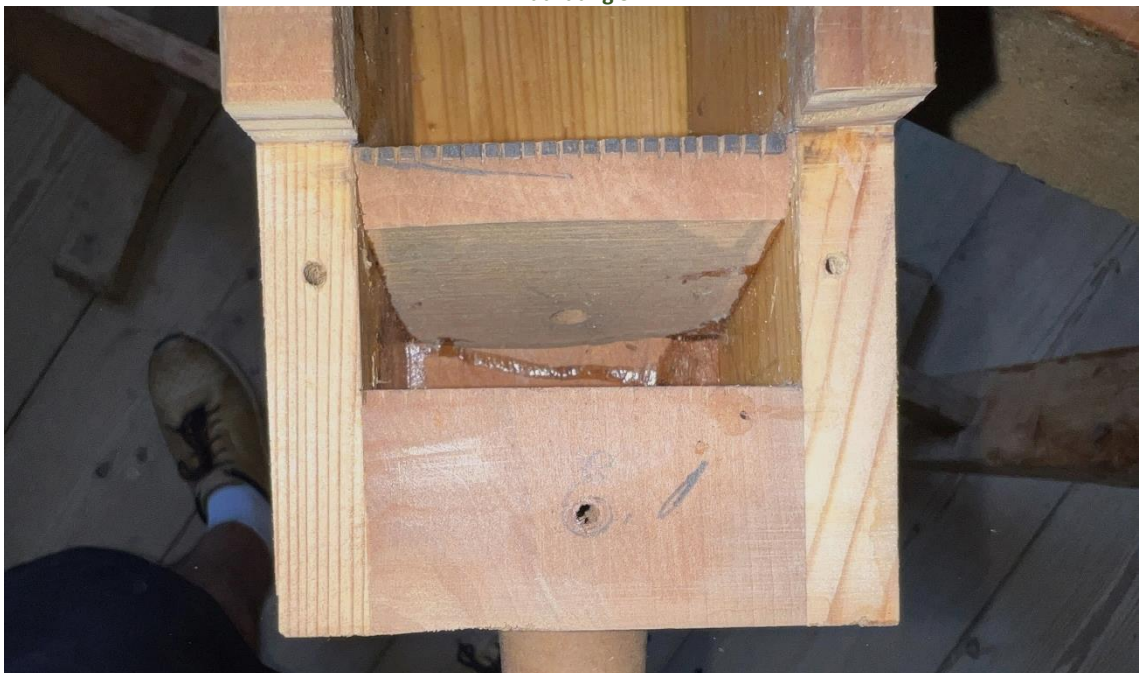
Abbildung 10

Das Holzpfeifenwerk ist ebenso insgesamt in einem sehr guten Zustand und handwerklich solid hergestellt worden. Die Pfeifenkörper bestehen aus Nadelholz, im Diskantbereich wurde das Labienbrett auch aus Obstholz gefertigt. Ebenso sind die geschraubten Vorschläge und Kerne aus Hartholz wie Eiche, Buche und Obstbaum hergestellt (Abbildung 9). In den Basslagen sind statt Kernblöcken aus Massivholz Kernplatten mit Hartholzklebern eingebaut, welche mit Dübeln an den Seitenbrettern fixiert sind. Die Kerne der Holzpfeifen sind ebenso mit Kernstichen versehen (Abbildung 10). Die Spunde und Griffen sind aus Nadelholz und mit Leder bezogen, welches aber teilweise nicht mehr richtig dicht wurde. Für die Stimmbleche wurden Pfeifenmaterial und Weißblech verwendet. Die Pfeifen sind mit Eisenhaken in Hochraster aus Nadelholz eingesetzt und stehen sicher in den Stocklöchern. Die Diskantpfeifen sind nur in den Stock eingeschlagen. Die Tonbezeichnung der Holzpfeifen ist aufgestempelt (Abbildung 9). An den Holzpfeifen war Schimmelbefall anzutreffen (Abbildung 11).

Die Holzpfeifen wurden ausgeblasen und feucht gewischt. Die Stimmbleche der Pfeifen wurden gerichtet und wieder neu eingebogen (Abbildung 12). Gerissene Spunde wurden neu verleimt. Anschließend wurden die Stimmspunde neu eingepasst, das Leder aufgebürstet oder erneuert und mit Talkum versehen. Die Pfeifenkörper wurden auf Risse und Undichtigkeiten kontrolliert und wo nötig repariert. Überflüssige Schrauben und Nägel wurden entfernt. Einige Intonierrollen mussten neu eingesetzt werden. Die

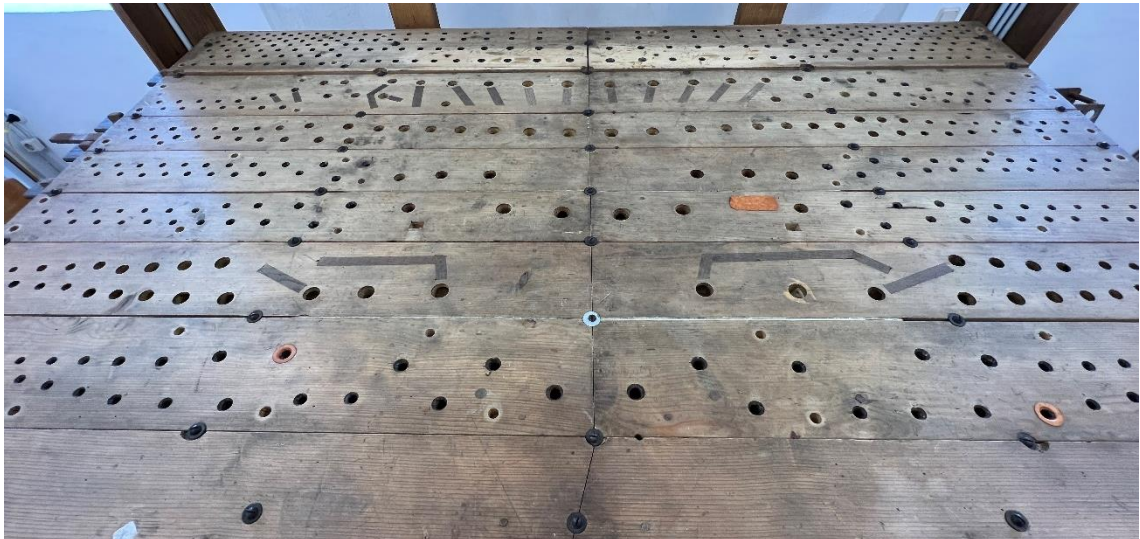
Abbildung 15

Die Lade ist in einem guten Zustand, wurde handwerklich sauber verarbeitet und ist in einer üblichen Bauweise aus Eichen- und Nadelholz gespundet. Der Windladenrahmen ist mit Fingerzinken versehen. Die Dämme bestehen aus Nadelholz. Die ein- bis dreilagigen Stöcke aus Nadelholz wurden teilweise per Hand verführt und die ausgestemmtten Bahnen mit Eichenholz wieder verschlossen (Abbildung 15). Dort gab es teilweise hörbare Blasgeräusche. In der Mitte wurden die Stöcke nachträglich quer mit einem schmalen Sägeschnitt getrennt, um ein übermäßiges Arbeiten des Holzes über die gesamte Länge zu verhindern. Die Stockschrauben waren intakt. Die Stuhlraster mit Hirnfeder sind aus Nadelholz gefertigt. Die Stuhlraster sind mit Nadelholzfüße in die Stöcke eingeschlagen. Diese gehen in der Breite immer über zwei Stockbreiten hinweg, sodass dort das Holz in unterschiedliche Richtungen arbeitet und zu einem leichten Schrägstellen der Pfeifen führt (Abbildung 16). Die Eichenschleifen wurden nachträglich grafitiert. Für die Abdichtung unter der Schleife wurde ein Bahn aus Leinengewebe verwendet. Die rechteckigen Schleifenlöcher wurden per Hand ausgestemmt. Auf der Oberseite der Schleife ist keine Dichtung vorhanden. Um die dortigen Fehlwinde abzuleiten wurden teilweise in den Stöcken Spanische Reiter eingestemmt und Papierringe aufgeleimt (Abbildung 17). Um dieses System komplett dicht zu bekommen, müssen die Registerschleifen recht stramm sitzen und lassen sich daher schwerer An- und Abschalten. 1999 wurde die Windlade sorgfältig ausgespant und abgedichtet. Der Windkasten wurde papiert. Die Ventile sind intakt und dichten sauber zum Ventilschlitz ab. Als Pulpeten sind kleine Filz- oder Lederscheiben im Pulpetenbrett eingesetzt, welche ein leises Blasgeräusch verursachen. Die Ventile aus Nadelholz sind handschriftlich mit einer Tonbezeichnung beschriftet (Abbildung 18). Die Windlade war

Stöcke und Raster wurden ausgeblasen und gereinigt. Die Stuhlraster wurden wo nötig ausgebessert und die Rasterfüße verleimt, um ein weiteres Aufreißen der Stuhlraster zu verhindern. Die Lederflansche an den Stöcken wurden aufgebürstet und bei Undichtigkeiten mit Leder aufgedoppelt (Abbildung 21). Risse und Undichtigkeiten in den Stöcken wurden ausgeleimt oder mit Lederstreifen versehen. Das Leinengewebe als Schleifenabdichtung wurde aufgebürstet und abgesaugt. Zur Überprüfung auf Durchstecher und Heuler wurde die Windlade abgedrückt und abgehört. Nach Möglichkeit wurde die Schwergängigkeit der Schleifen durch das Aufleimen von Papier auf die Dämme etwas verbessert. Es musste jedoch ein Kompromiss zwischen Leichtgängigkeit und Dichtheit der Schleifen gefunden werden.

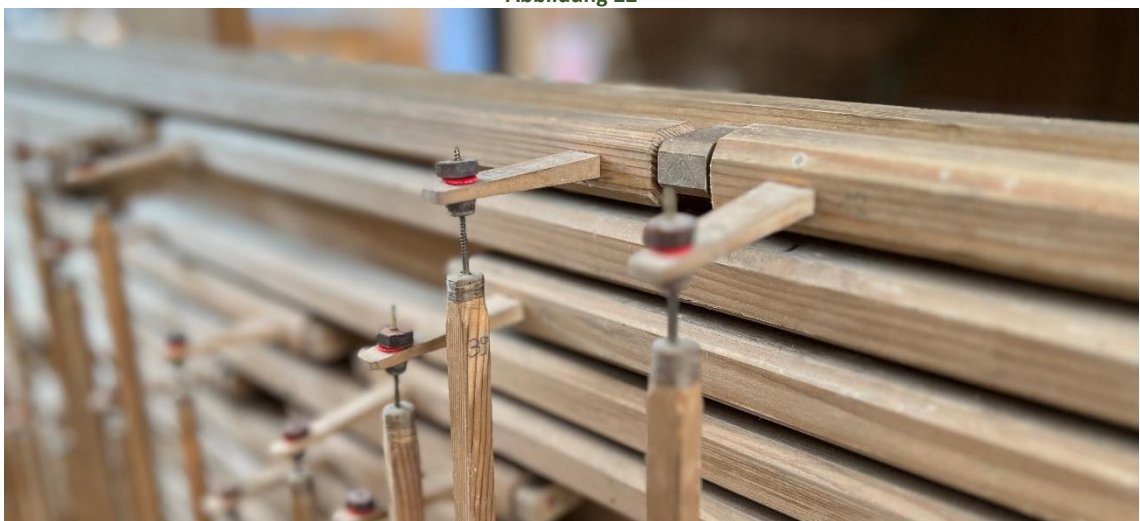
Abbildung 23

Die Taste bedient vom Spieltisch aus einen Stecher, welcher die Bewegung über hölzerne Winkelbalken zum Wellenbrett und schließlich zum Ventil abführt (Abbildung 22). Die Tontraktur besteht aus Fichtenholzabstrakten, welche an den Enden mit einer Papierung verstärkt sind. Um die Abstrakten an die Winkel zu hängen, sind diese mit einer speziellen Drahtkonstruktion ausgestattet und gegen das Ausbrechen mit einer Papierung versehen. Über einen Messingdraht sind die Ventile eingehängt. Durch das Wirken von Metall auf Metall sind beim Orgelspiel Trakturgeräusche zu hören. Für die Regulierung der Traktur wurden am Wellenbrett Holz- oder Ledermuttern eingebaut (Abbildung 23). Bei der Verlängerung der Traktur 1999 wurde ebenfalls ein Rechts-Links-Gewinde unter dem Podium eingefügt, um ein zusätzliches Regulieren der Mechanik zu ermöglichen. Die Wellen sind aus Nadelholz gefertigt und mit 2mm Stahllachsen versehen, welche 1999 eingebaut wurden. Dazu wurden die Hartholzdöckchen aufgebohrt und mit Kerntuch neu garniert (Abbildung 24).

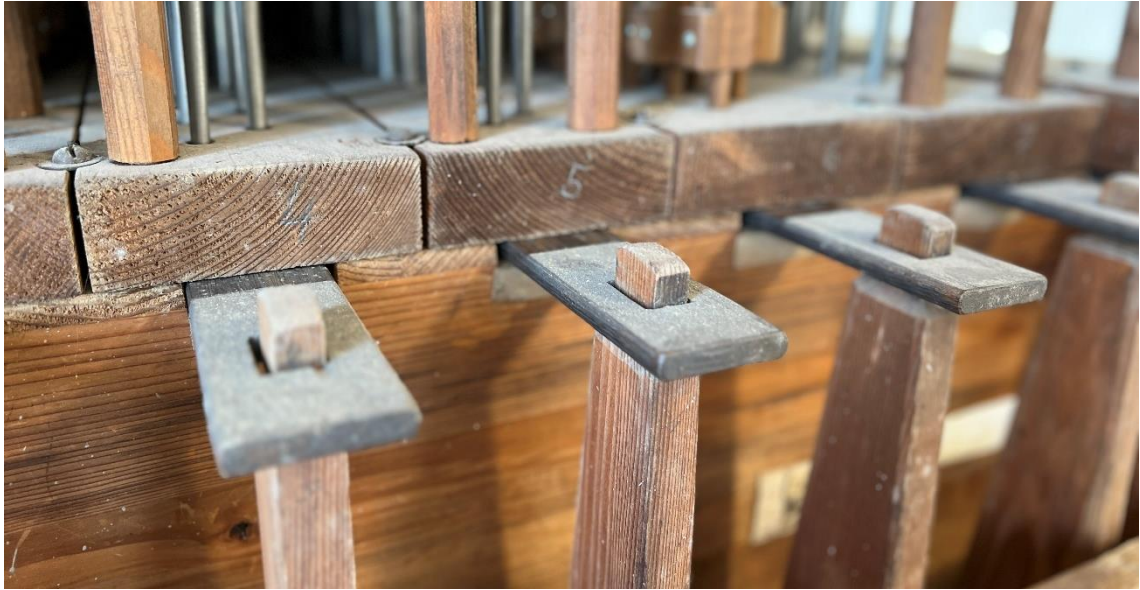
Abbildung 27

Die neben dem Spieltisch untereinander angeordneten Registerzüge bedienen eine massive Zugmechanik aus Nadelholz (Abbildung 25). Vom Abzug aus führt die Zugbewegung über Holzschwerter unter das Podium und wird teilweise über mehrere Metallwinkel auf die Cs-Seite geführt (Abbildung 26). Die dort ansässigen Holzschwerter sorgen für die Umlenkung auf die graphitierten Eichenschleifen (Abbildung 27). Der Schleifenangriff ist beledert. Die Schwerter sind in einer Holznut geführt und mit einem Metallstift geachst. Insgesamt ist die Mechanik auch aufgrund der massiven Bauweise eher schwergängig.

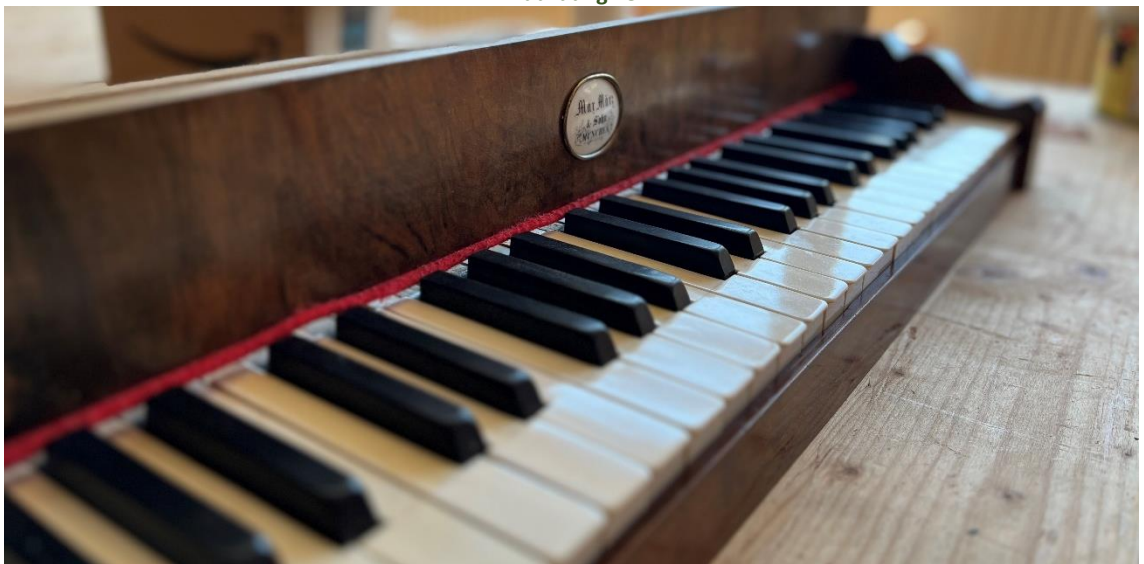
Abbildung 29

Der freistehende Spieltisch mit Blick in das Kircheninnere ist aus Nadelholz gefertigt und wie das Gehäuse marmoriert (Abbildung 28). Das Manubrium ist mit einem Obstfurnier belegt. Die Klaviaturbacken sind aus Kirschbaum gefertigt. Die Untertasten sind mit Gebein belegt, die Obertasten mit Ebenholz (Abbildung 29). Die Pedaltasten sind aus Eichenholz gefertigt und vorne am Angriff mit einer Filz-Leder-Garnierung beklebt. Die gedrechselten Registerzüge waren etwas abgegriffen. 12 Tastenbeläge wurden 1999 erneuert und die Klaviatur überarbeitet. Die Schellackoberfläche glänzte nicht mehr schön (Abbildung 30). Die Notenpultbeleuchtung wurde 2021 eingebaut.

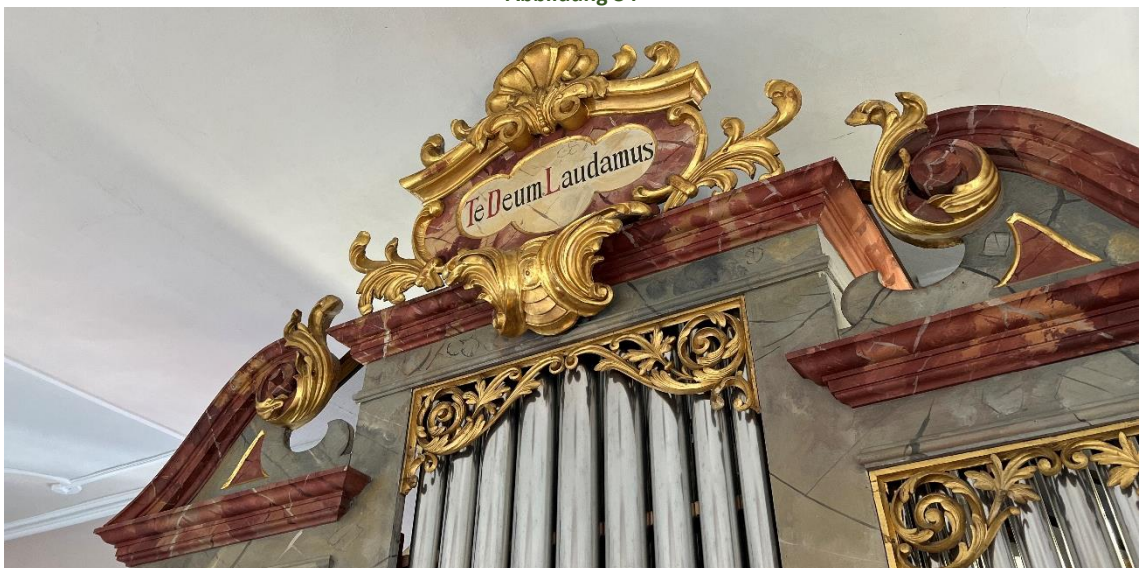
Abbildung 35

Das marmorierte Gehäuse wurde einst sehr sauber in einem Schlitz und Zapfensystem aus Nadelholz hergestellt (Abbildung 34). Die oberen seitlichen Füllungen sind mit einem Pfaffengitter ausgestattet, welches mit einem Fliegengitter überzogen ist. Das Dekorwerk und die Vergoldungen sind in einem guten Zustand (Abbildung 35). Am Gehäuse bildete sich Schimmelbefall. Aufgrund der zahlreichen Fliegen in der Orgel und den Pfeifen wurde ein provisorisches und festes Fliegengitter installiert.
