**ORGELBAU
BENEDIKT MARIA
SCHREIER**

Restaurierungsbericht

G.F. Steinmeyer – Opus 449 – 1892

Schlosskirche St. Johannes der Täufer in Neufraunhofen

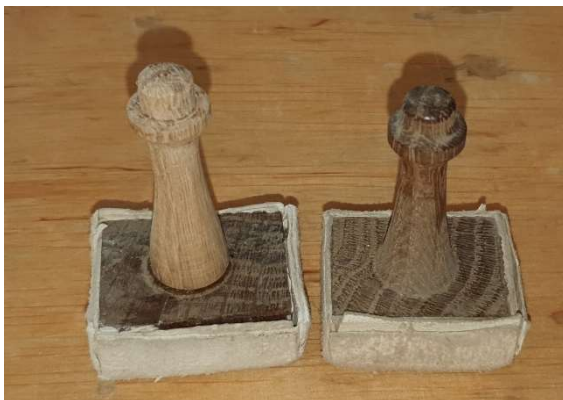
Abbildung 11

Die Holzpfeifen aus Nadelholz sind ebenso solide und handwerklich sauber hergestellt worden, sind allerdings arg vom Holzwurm befallen. Vorschläge und Rollen bestehen aus Weißbuche, die Spunde und deren Griffe aus Eiche. Der rötliche Bolusanstrich der Pfeifen, der neueren Datums ist und zum Abdichten und zur Vorbeugung von Pilzbefall dient, wurde beibehalten. Anzunehmen ist, dass es mindestens zwei Anstriche gegeben haben muss, da zwei unterschiedliche Rottöne erkennbar sind. Interessanterweise sind vier Holzpfeifen des Registers Principal 8' ohne Bolusanstrich, wahrscheinlich aus dem Grund, dass diese vier Pfeifen erst herausgebaut werden können, wenn der Überstock und die Prospektverrohrung ausgebaut worden sind. Im Register Gedeckt 8' wurden die Wurmlöcher schon einmal mit einer hellen Holzkittpaste verschlossen. Bei wenigen Pfeifen sind die Körper aufgrund von Rissen mit Nägeln und Schrauben zusammengehalten. Zur Fixierung der Intonierrollen der innenlabierten Streicherregister wurde nachträglich übermäßig viel Weißleim verwendet (Abbildung 12). Teilweise fanden sich auch Weißleimrückständen in den Pfeifenmündungen, wohl um Undichtigkeiten im Pfeifenkörper auszuschließen. Einige Intonierrollen waren durch den Holzwurmbefall gebrochen. Ebenso bedingt durch die Wurmlöcher und durch die Schwergängigkeit waren einige Spunde und Spundgriffe kaputt.

Die Holzpfeifen wurden ausgeblasen, feucht gewischt und anschließend mit Holzwurmmittel eingelassen. Die Stimmrollen der innenlabierten Pfeifen wurden abgeschraubt und gerade geklopft. Zusätzlich wurden einige der Stimmrollen zur besseren Stimmmöglichkeit und zur Resonanzentfernung mit Leder überklebt. Gerissene Spunde wurden neu verleimt und ein fehlender Spundgriff wurde in gleicher Bauweise rekonstruiert (Abbildung 11). Anschließend wurden die Stimmspunde neu eingepasst, das Leder aufgebürstet und mit Talkum versehen. Die Pfeifenkörper wurden auf Risse und Undichtigkeiten kontrolliert und repariert. Überflüssige Schrauben und Nägel wurden entfernt. Die defekten Rollbärte der innenlabierten Streicherregister wurden weggeklopft, repariert oder erneuert. Wie alle winddichten Orgelteile wurden auch die Wurmlöcher der Pfeifenkörper mit einer Bienenwachs-Leinöl Paste verschlossen und abgedichtet.

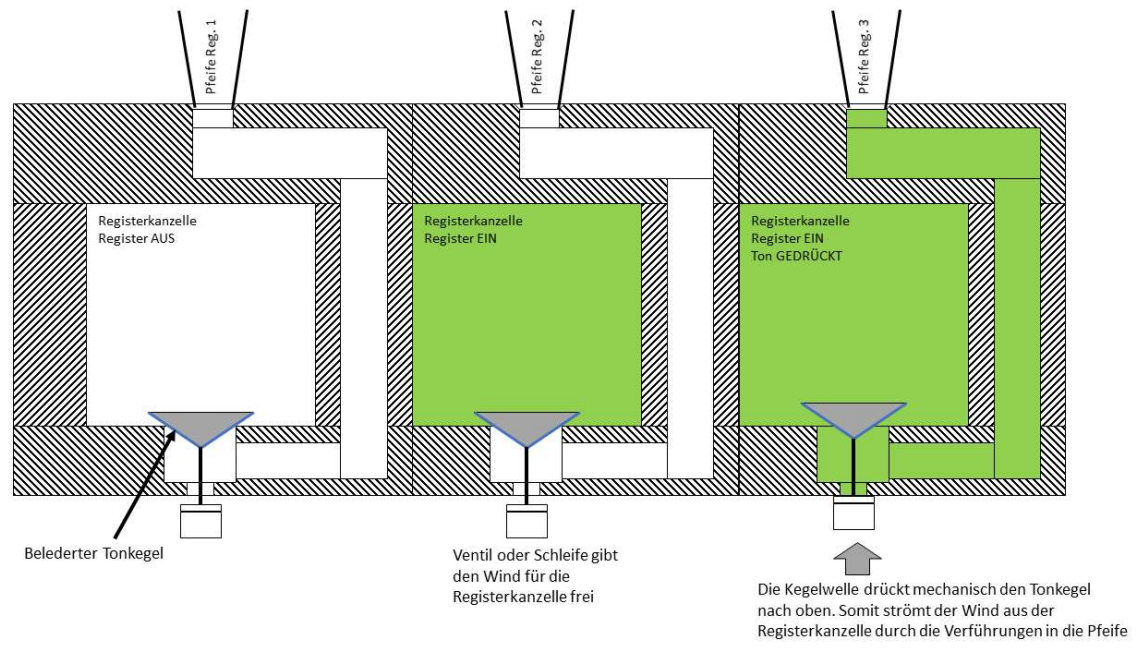
Abbildung 18

Neben dem starken Wurmbefall an den Kegelwellen und an den Winkelbalken waren einige Wellenärmchen kaputt und wenige Wellenachsstifte herausgerutscht (Abbildung 18). Drei originale Metallwinkel waren durch eine andere Bauart ersetzt worden. Einige Abstrakten wurden bereits vorher schon einmal mit Aufdopplungen repariert.

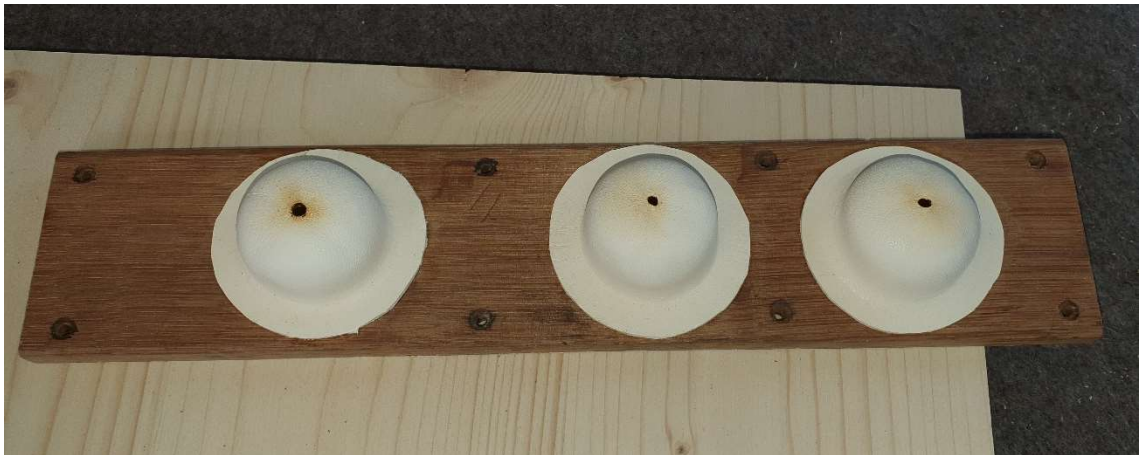
Abbildung 21

Die Belederung der Registerventile war noch sehr brauchbar. Einige kleine Trocknungsrisse kamen zwischen den schon einmal papierten Ventilöffnungen zum Vorschein (Abbildung 22). Die Lederpulpeten der Registerventile zeigten leichte Gebrauchsspuren und Risse (Abbildung 20). Die Registerzüge gingen teilweise recht schwer, v. a. im Subbass.

Das Leder der Registerventile wurde aufgebürstet, die Gewindestangen mechanisch entrostet und gewachst. Ausgespielte Ledermuttern an den Registerventilen wurden durch neue ersetzt. Die verbrauchten Lederpulpeten wurden ausgebaut und aus geeignetem Leder neu hergestellt. Die Durchgangsbohrung wurde dabei aufgebrannt, um eine erneute Korrosion der Drähte zu verhindern (Abbildung 21). Die kleinen Trocknungsrisse wurden mit Glutinleim verschlossen. Der Umlenkungswinkel des Subbass 16' unter dem Podium wurde erneuert, neu einreguliert und gängig gemacht. Die Reguliermutter der Registermechanik wurden mit Kerntuchscheiben versehen, um die Geräuschbildung bei Betätigung zu reduzieren. Alle Winkel wurden auf Quietschgeräusche untersucht und geölt. Der Hub der Registerventile wurde neu einreguliert.

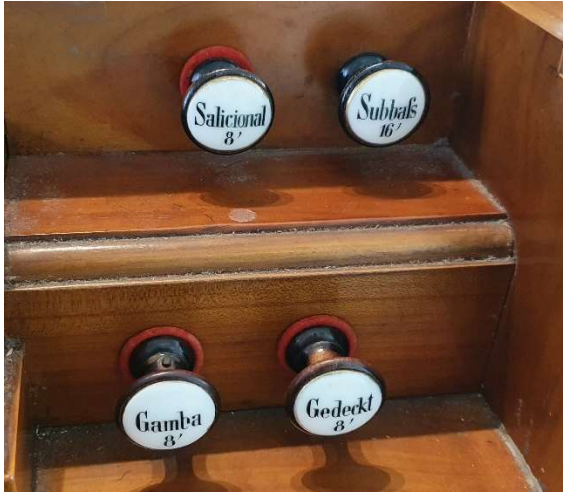
Abbildung 26

An der Klaviatur waren in der Mittellage einige Untertasten abgespielt (Abbildung 23). Die Garnierung zur Geräuschunterdrückung am hinteren Trakturangriff aus einem Leder-Filz Gewebe war komplett porös. Es fehlten teilweise die vorderen Anschlagfilze an den Registerknöpfen, die Filze an den Registerzügen hinten waren von Motten und vom Holzwurm zerfressen (Abbildung 26). Die Tastengarnierung für die vorderen Führungsstifte ist aus Spaltleder, was etwas ungewöhnlich ist, da dort normalerweise ein Filzgewebe eingeleimt wurde. Daher muss die Garnierung bereits einmal getauscht worden sein. Die Pedalklaviatur scheint ebenfalls bereits einmal überarbeitet worden zu sein, da die Anschlagfilze und -leder noch in einem guten Zustand waren. Der mechanische Plenumtritt war an seinem Führungsklotz eingerissen und mit Schrauben provisorisch gerichtet.

sowie die neun hinteren Untertastenbeläge um 180° gedreht, sodass die ausgespielte Mulde der Tasten nun hinten ist, sodass der haptische Übergang von alt nach neu nicht auffällt (Abbildung 24 & Abbildung 25). Die verbrauchte Anschlagsdämpfung am hinteren Tastenangriff wurde durch Kerntuch ersetzt. Der Spieltischbereich wurde mit klarem Schellack wieder aufpoliert, die Registerknöpfe mit schwarzem Schellack wieder zum Glänzen gebracht (Abbildung 27 & Abbildung 28). Die Tastenführungsstifte wurden mechanisch entrostet und gedreht, um das transversale Tastenspiel zu reduzieren. In der Mittellage wurden ca. 15 Tastengarnierungen nach vorhandener Machart mit Spaltleder erneuert. Der Plenotritt wurde überarbeitet, repariert und einreguliert. An der Pedalklavatur wurde der Rost an den Blatt- und historischen Schenkelfedern entfernt. Alle weiteren nicht originalen Schenkelfedern wurden nach vorhandenem Vorbild rekonstruiert. Die Blattfedern wurden mit neuen Schrauben eingesetzt und die Federn neu eingebogen und gegen Klappern mit Filzscheiben gesichert.
